La Torraccia

Abbadia Lariana (LC)

Ambito tipologico principale: architettura fortificata

Tipologia: torre

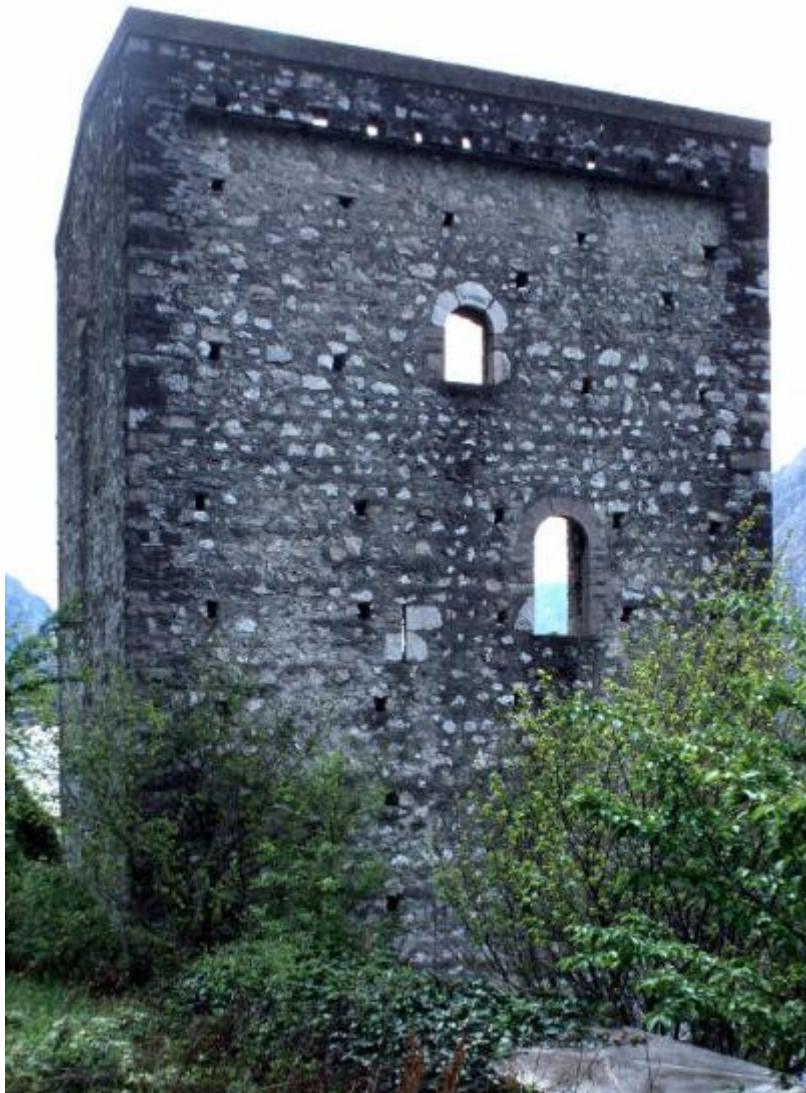
Nel corso della prima metà del XIX secolo l'edificio ha subito il franamento dello spigolo sud-ovest a causa dell'apertura della strada napoleonica adiacente.

Notizia: Al 1968 risale il restauro che ha 'congelato' la situazione di rudere del monumento, consolidandone le strutture.

La struttura di forma quadrangolare è parzialmente diroccata ed è stata soggetta a pesanti interventi di restauro: di pianta rettangolare di m 8,2x7,6, con mura spesse alla base poco più di m 1 ed una altezza di circa m 14,2, era organizzata in 5, massimo 6 piani; la sommità era protetta da una copertura a capanna con le falde a spiovente verso nord e sud. Sui lati superstiti si aprono alcune ferritoie alte e strette, la parete nord ha due aperture poste in stretta diagonale, la parete a monte ha invece una singola apertura centrale, in prossimità della cima, tutte terminano con un arco a tutto sesto in materiale lapideo chiaro, probabilmente una maiolica. Gli elementi lapidei esterni, composti principalmente da materiale calcareo e di cava non locale, sono ben lavorati e ben squadriati; alcuni massi angolari sono bugnati. I numerosi fori fungevano da incastro per le travi utilizzate per la costruzione o per sostenere i piani in cui era suddivisa e le strutture esterne di difesa.

Stato di conservazione: discreto
