Torre di Crebbio

Abbadia Lariana (LC)

Codice scheda: RL560-00136

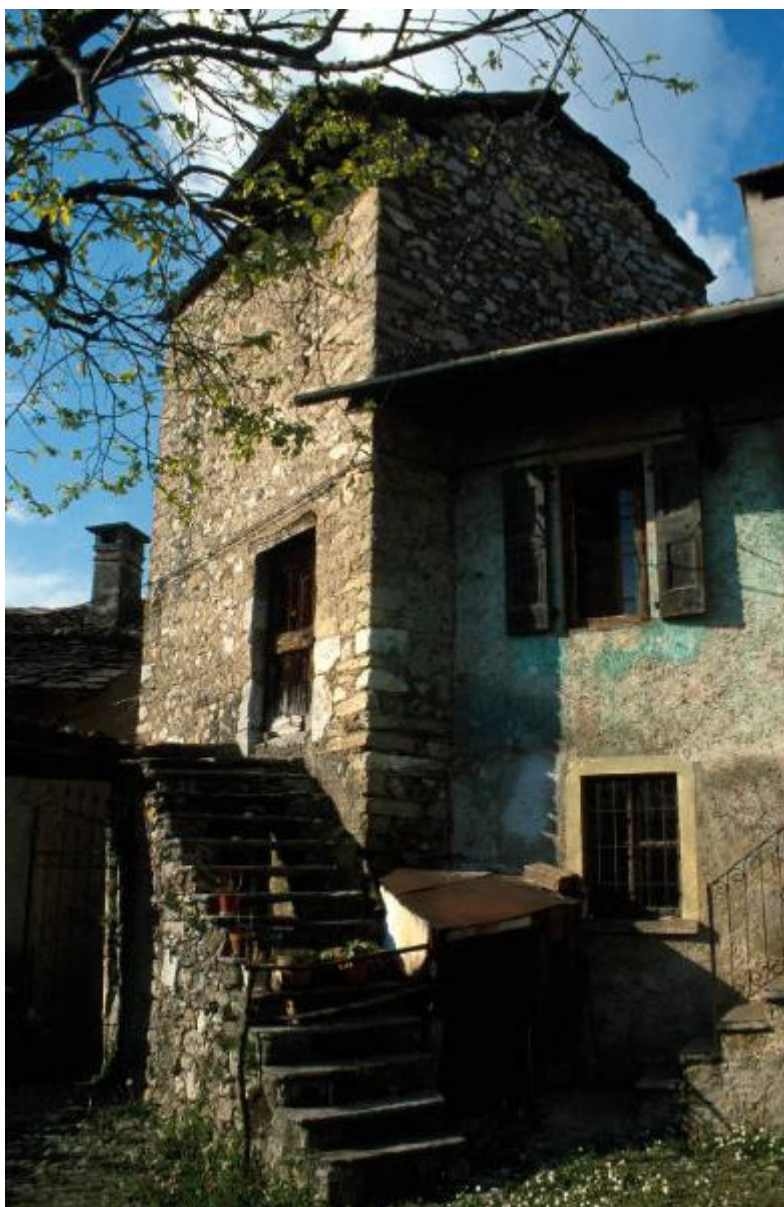
La torre di Crebbio è un parallelepipedo a sezione quadrangolare di m 5,20 ca. di lato per m 11 ca. di altezza. Lo sviluppo verticale risulta abbassato in epoca moderna per il posizionamento di una copertura trabeata lignea a doppia falda. La muratura compatta, con malta, è realizzata in blocchi lapidei autoctoni in calcare, oltre che, seppure in misura minore, in arenaria, tufo e granito. Il materiale costruttivo, grossolanamente sbizzato, è disposto su corsi irregolari all'esterno, mentre all'interno il paramento murario è caratterizzato da una minor cura nella preparazione dei conci. L'affinità costruttiva della torre con altri esempi farebbe propendere per una copertura a doppia falda, come da configurazione attuale.

Il terreno è sciolto con elementi lapidei fluitati, le fondazioni di materiale grossolanamente aggregato sono immediatamente sotto la pavimentazione e sfruttano uno sperone roccioso emergente.
