# Torre dei Lafranconi

Mandello del Lario (LC)

Ambito tipologico principale: architettura fortificata

Tipologia: torre

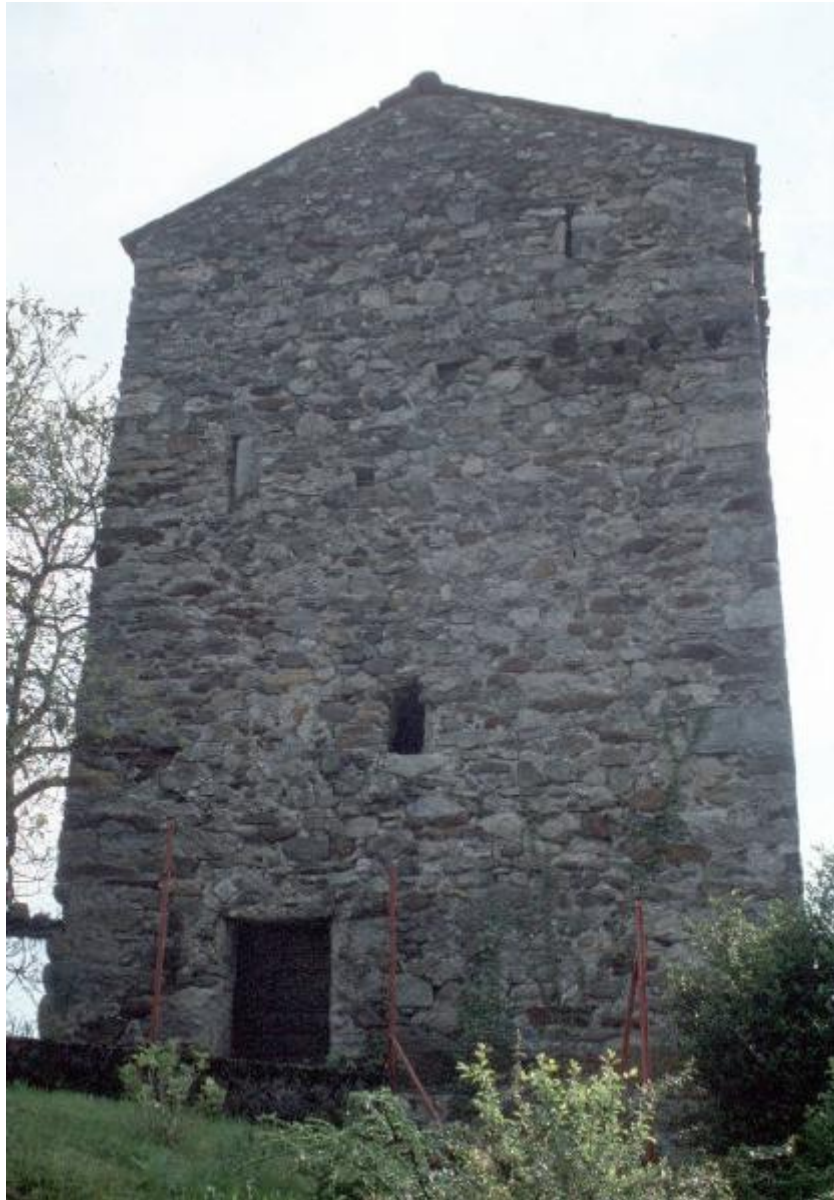
Edificio quadrangolare a torre avente fronti in pietrame a vista con finestrelle e feritoie. Un accesso a monte al piano seminterrato ed un accesso a valle da scala esterna al piano primo. Sul lato a valle si addossa un corpo di fabbrica a tettoia.

Qualificazione del genere: a corsi irregolari con saltuari angolari squadriati

Materiali [1 / 3]: pietra a spacco

Materiali [2 / 3]: bocciame

Materiali [3 / 3]: pietra squadrata

Forma: a due falde

Struttura primaria: travatura su muri

Tipo: tegole
