Torre di Fontanedo

Colico (LC)

Denominazione: Torre di Fontanedo

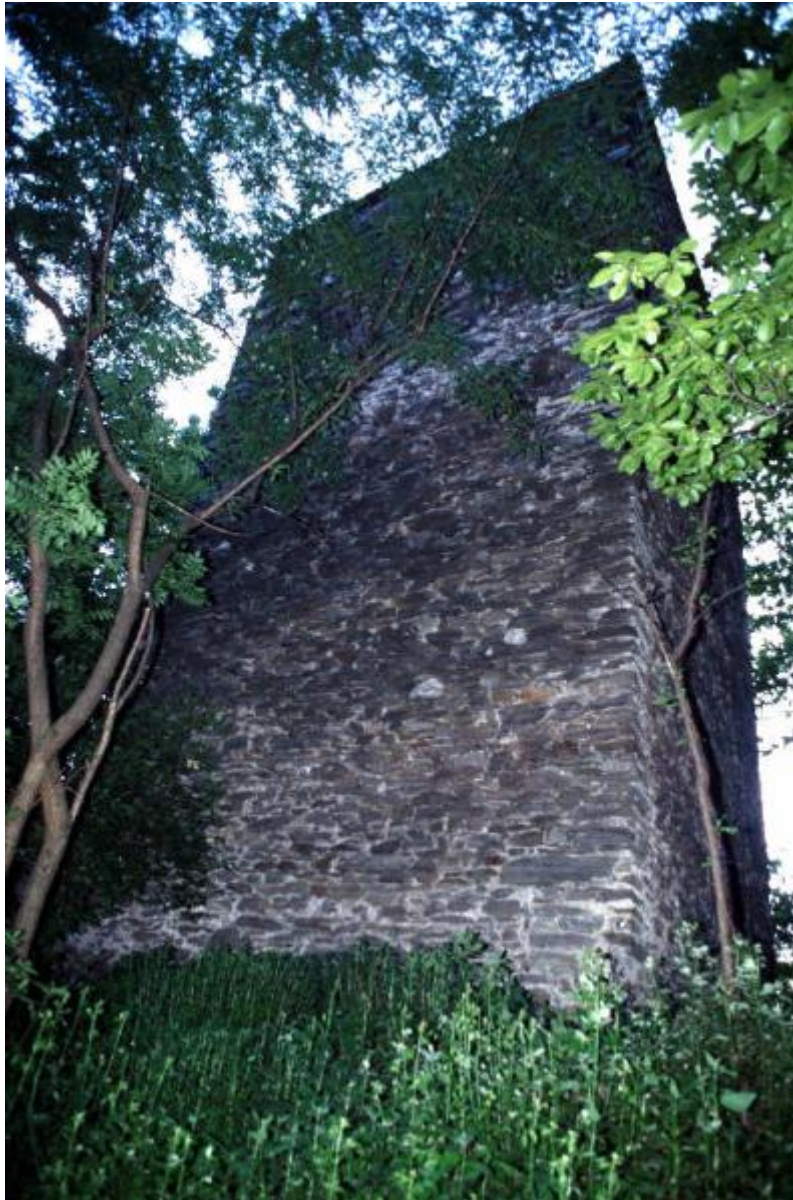
La costruzione è realizzata in pietra locale con una trama ad opus incertum tipico della tradizione costruttiva locale. La pianta è quadrata (7,50x7,50) e l'altezza attuale è di m 15. Tutta la parte basamentale è realizzata con pietre locali appena sbazzate con uno spessore di circa 120cm. posate accuratamente e legate nelle diverse direzioni a formare una massa muraria unitaria. La muratura in elevazione presenta delle rastremature interne con la riduzione della sezione muraria. La zona intermedia compresa tra la prima e la seconda rastremazione (+2,93; +8,48) ha una sezione di 80-100 cm e presenta tre file di buchi pontieri che servivano per costruire la parte elevata dell'edificio. La parte terminale ha uno spessore di 80cm e presenta una trama muraria meno regolare con pietre di forme meno regolari. La torre, prima dei restauri serviti per metterla in sicurezza mediante corre in C.A. in corrispondenza di rastremature e sommità, aveva un'altezza maggiore di come oggi si presenta.
