Palazzo della Madonna di Campagna

Ponte in Valtellina (SO)

Codice scheda: SO230-00016

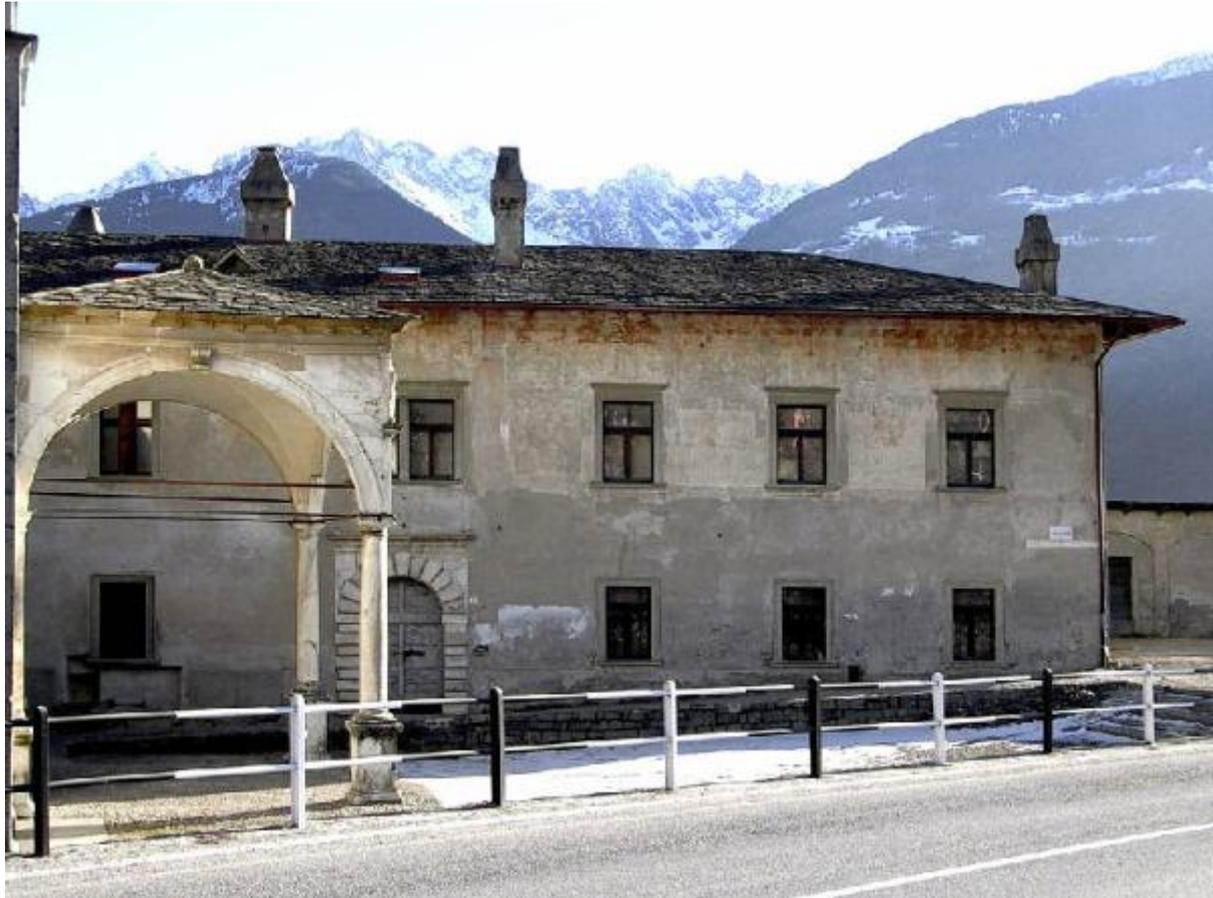
L'edificio a pianta rettangolare è disposto su due piani fuori terra, più sottotetto e piano interrato. Ha struttura portante costituita da muratura in pietra intonacata e strutture orizzontali voltate al piano terra e piano interrato. I piani superiori presentano strutture moderne in laterocemento; si conserva un solo solaio in legno. I pavimenti sono quasi interamente mancanti al piano terra mentre sono stati completamente sostituiti ai piani superiori. I prospetti esterni conservano tracce della decorazione originaria dipinta e graffita sull'intonaco e cornici in serpentino alle finestre. Di notevole interesse il portale in marmo bianco.
