Casa dei Teologi Gianoncelli

Tresivio (SO)

Ambito tipologico principale: architettura per la residenza, il terziario e i servizi

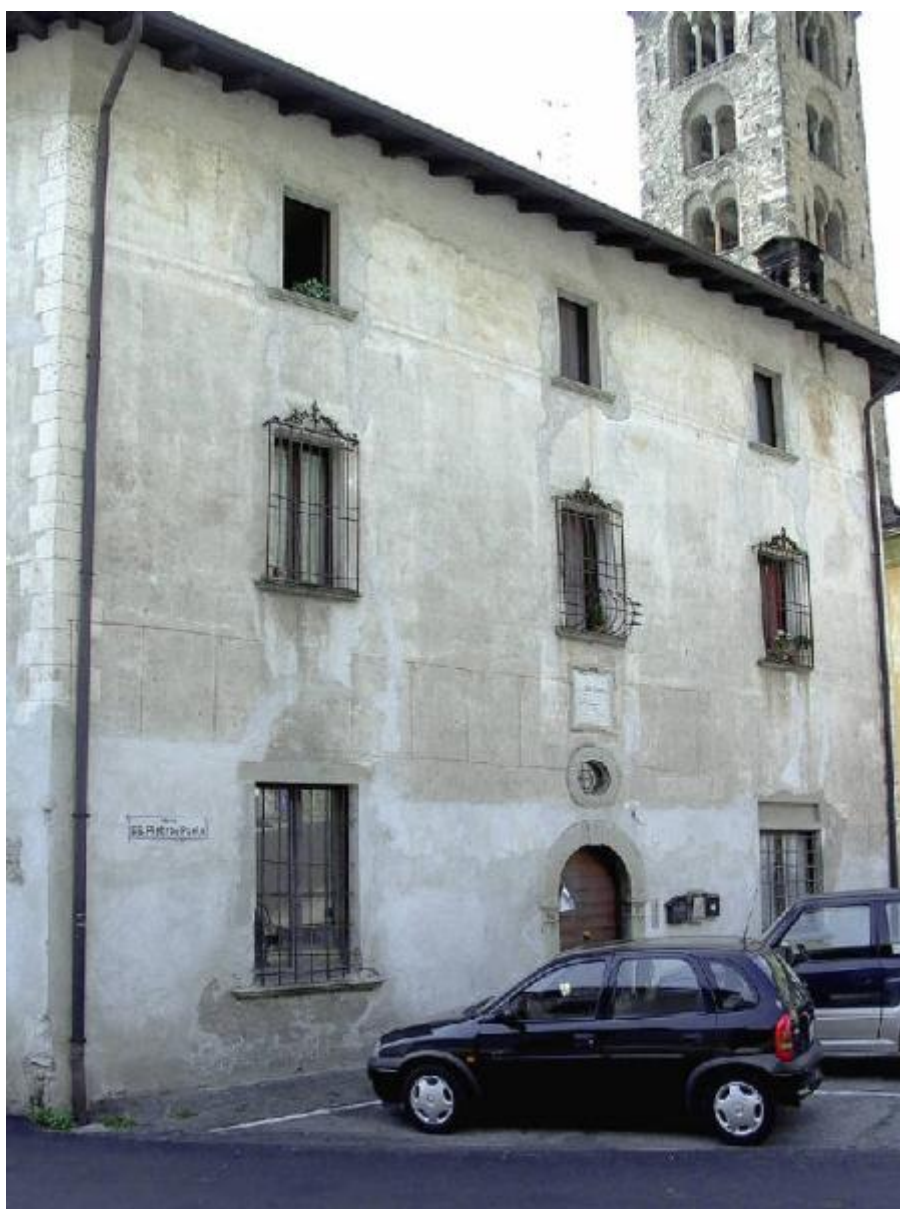
L'edificio, a pianta rettangolare, si sviluppa su un terreno in declivio. E' costituito da piano seminterrato, piano terra, primo e secondo piano. Le strutture verticali sono in muratura continua in pietra sbozzata a corsi irregolari, visibile in alcune immagini eseguite prima degli ultimi restauri. Al piano interrato sono stati costruiti dei setti murari in cemento armato a sostegno delle volte. Le strutture orizzontali al piano terra e piano interrato sono composte da volte a crociera e a botte in muratura intonacata. Al primo e secondo piano i solai lignei sono stati sostituiti da strutture in laterocemento. La copertura a tre falde ha struttura retta da muretti in laterizio forato.

L'edificio è in buone condizioni. Il degrado presente e progressivo riguarda i rivestimenti esterni alla base della muratura.
