# Casa Parrocchiale (ex)

Caiolo (SO)

Codice scheda: SO230-00091

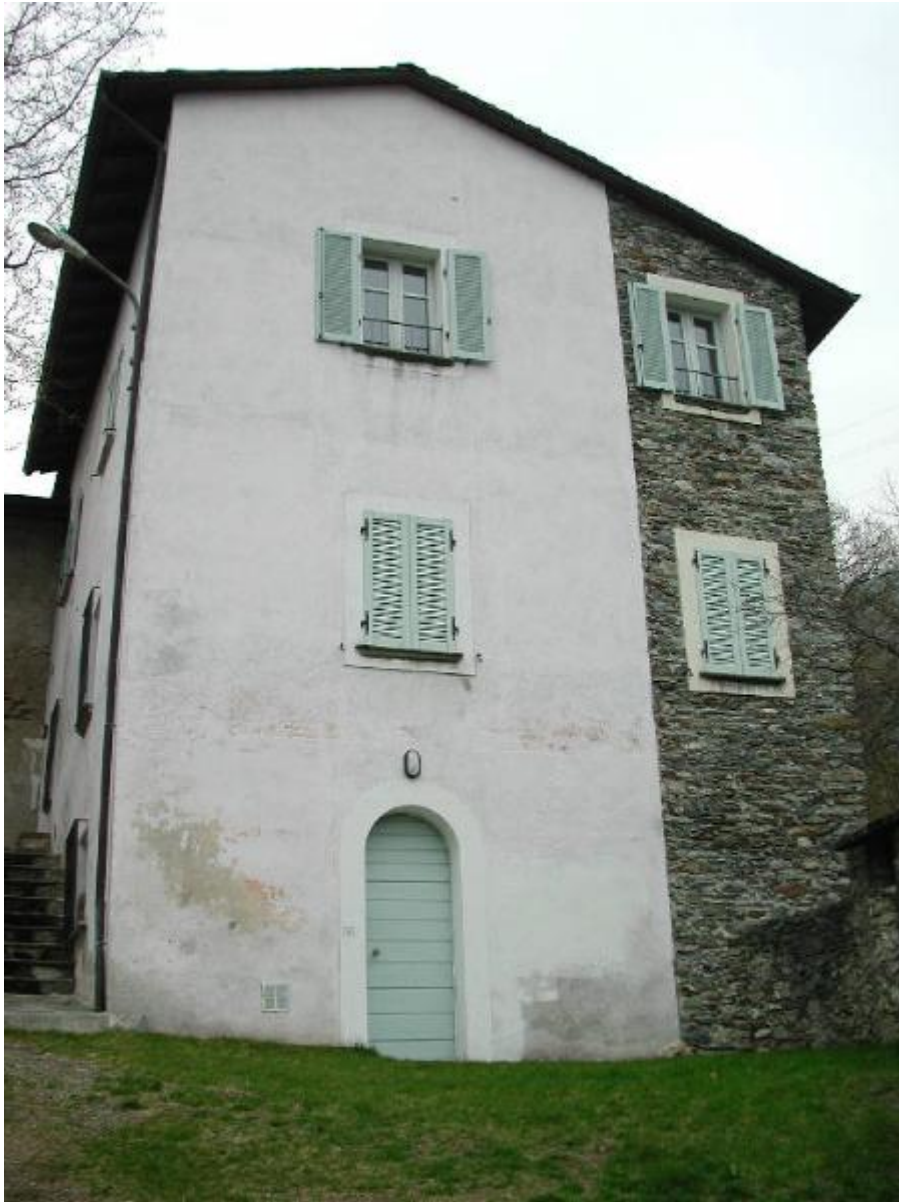
L'edificio sorge fuori dal paese, su un poggio a picco sul torrente Livrio, accanto alla chiesa di S. Vittore. L'antica casa parrocchiale è composta dall'aggregazione di due corpi di fabbrica, uno a sud di più nobile fattura, impreziosito da decorazioni a graffito intorno alle finestre, ed uno ad esso perpendicolare disposto su terreno declivio e interrato per quasi la totalità del lato est. Le strutture verticali sono in muratura continua intonacata; le strutture orizzontali sono composte da volte in pietra a botte semplici e lunettate e da solai piani. La copertura a due falde a padiglione ha struttura lignea retta da muri. Il manto è in lastre di ardesia.
