SocietÃ Enologica Valtellinese (ex)

Sondrio (SO)

Ambito tipologico principale: architettura per la residenza, il terziario e i servizi

Tipologia: palazzo

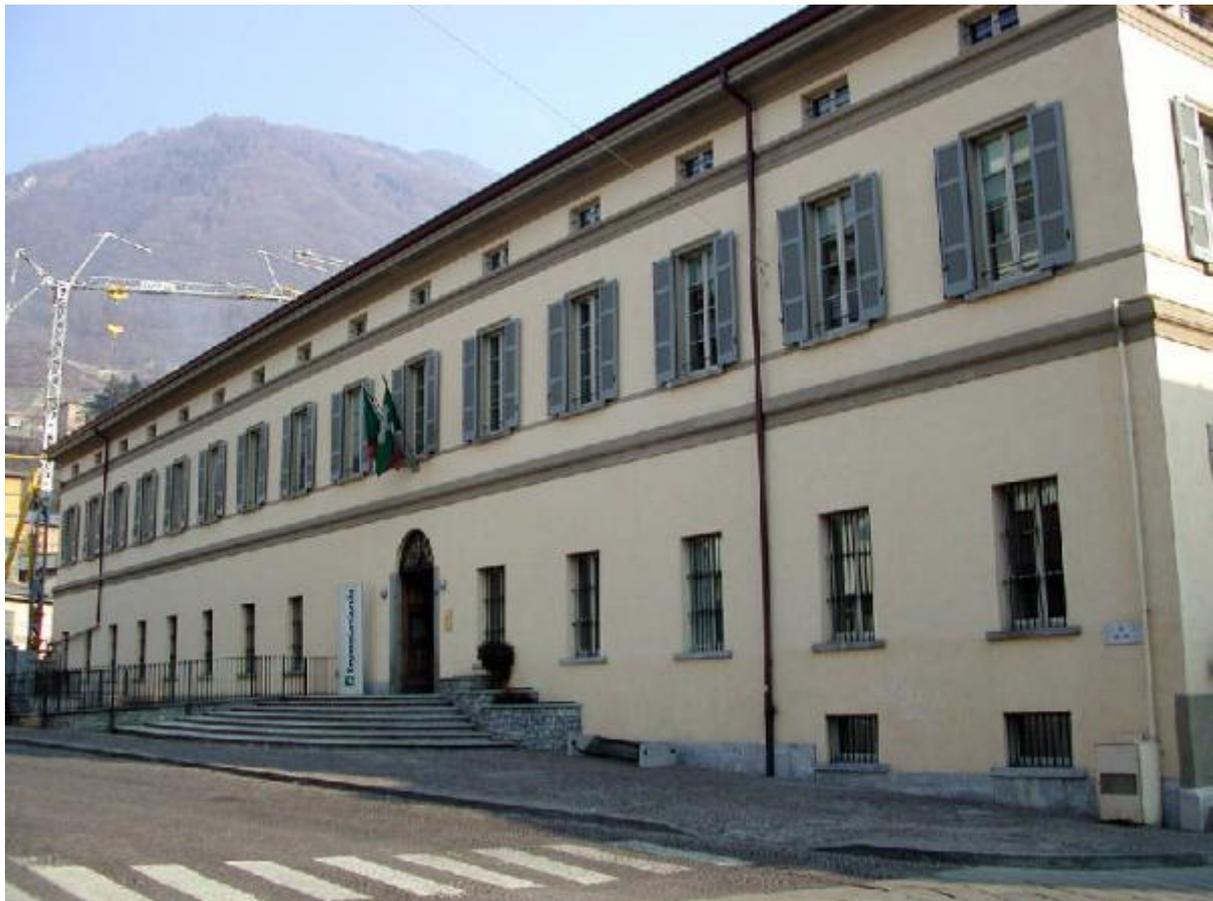
Edificio a pianta longitudinale rettangolare, in muratura a corsi irregolari in pietra su tre piani fuori terra ed un piano interrato. Le strutture orizzontali del piano interrato sono quelle originali a volta a botte lunettata e rimangono a vista nella parte museale. Anche a p. t. le strutture orizzontali sono principalmente voltate a botte, mentre al p. 1 si trovano i nuovi solai in cemento. I collegamenti verticali sono due, quasi simmetrici, in cemento armato, realizzati con i lavori di ristrutturazione dello stabile. Un altro corpo scala è stato addossato al prospetto nord del fabbricato, per consentire un accesso diretto al museo del vino. Anche la struttura di copertura è stata rifatta: è in legno con travi poggianti su colonne in cemento armato, lo sporto di gronda è in cemento, mentre il manto è in lastre rettangolari di ardesia.

Note: prospetto principale (2005)
