# Villa Moneta

Varese (VA)

Codice scheda: SWCF1-00001

Tipologia: villa

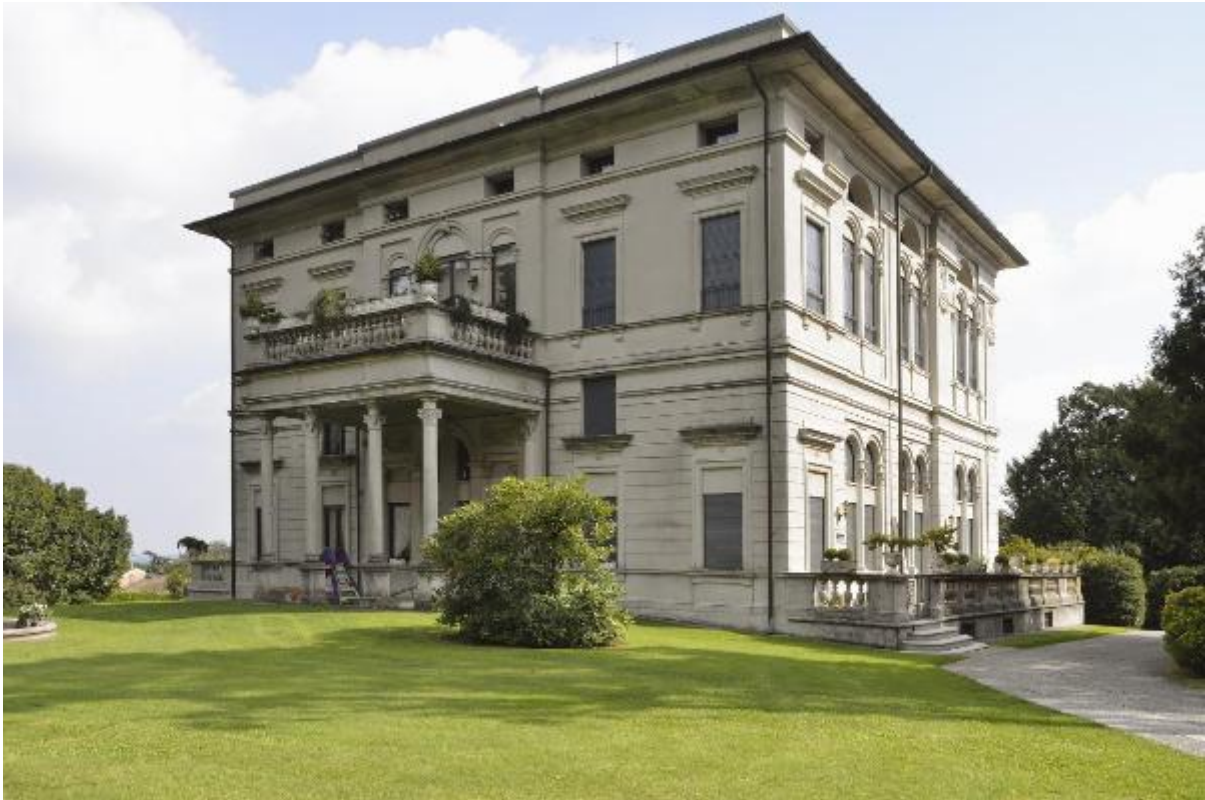
La villa presenta un impianto planimetrico di forma rettangolare e una volumetria compatta. Il fronte d'ingresso, e quello opposto, sono caratterizzati dalla presenza di un portico coronato da un terrazzo a servizio del piano primo. La struttura portante è probabilmente costituita da murature continue. La copertura in laterizio è articolata in quattro falde.

Didascalia: Villa Moneta, vista d'angolo
