Villa Mercurio - Depandance

Varese (VA)

Denominazione: Villa Mercurio - Depandance

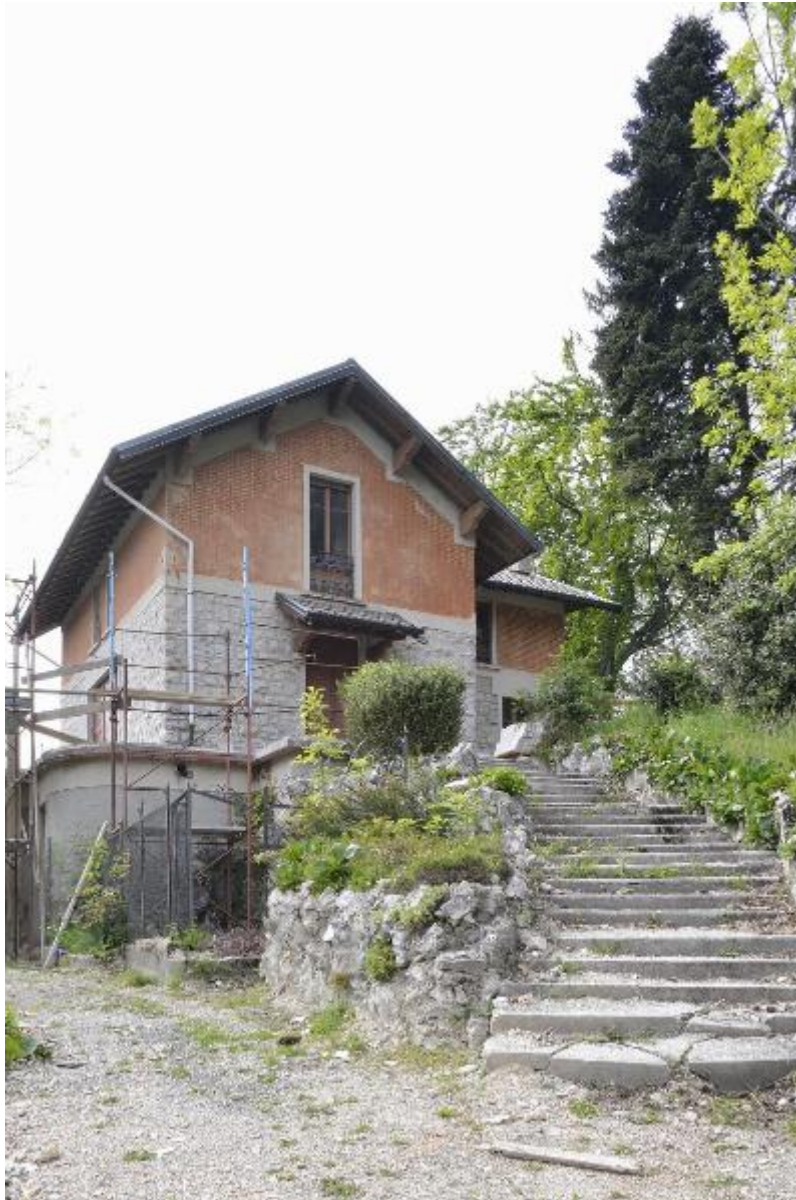
L'edificio si articola su un piano seminterrato e due fuori terra. La struttura portante è probabilmente costituita da murature e solai. Le finiture esterne ripropongono soluzioni simili a quelle adottate per la villa e la portineria.
