Caffè del Borducan

Varese (VA)

Codice scheda: SWCF1-00013

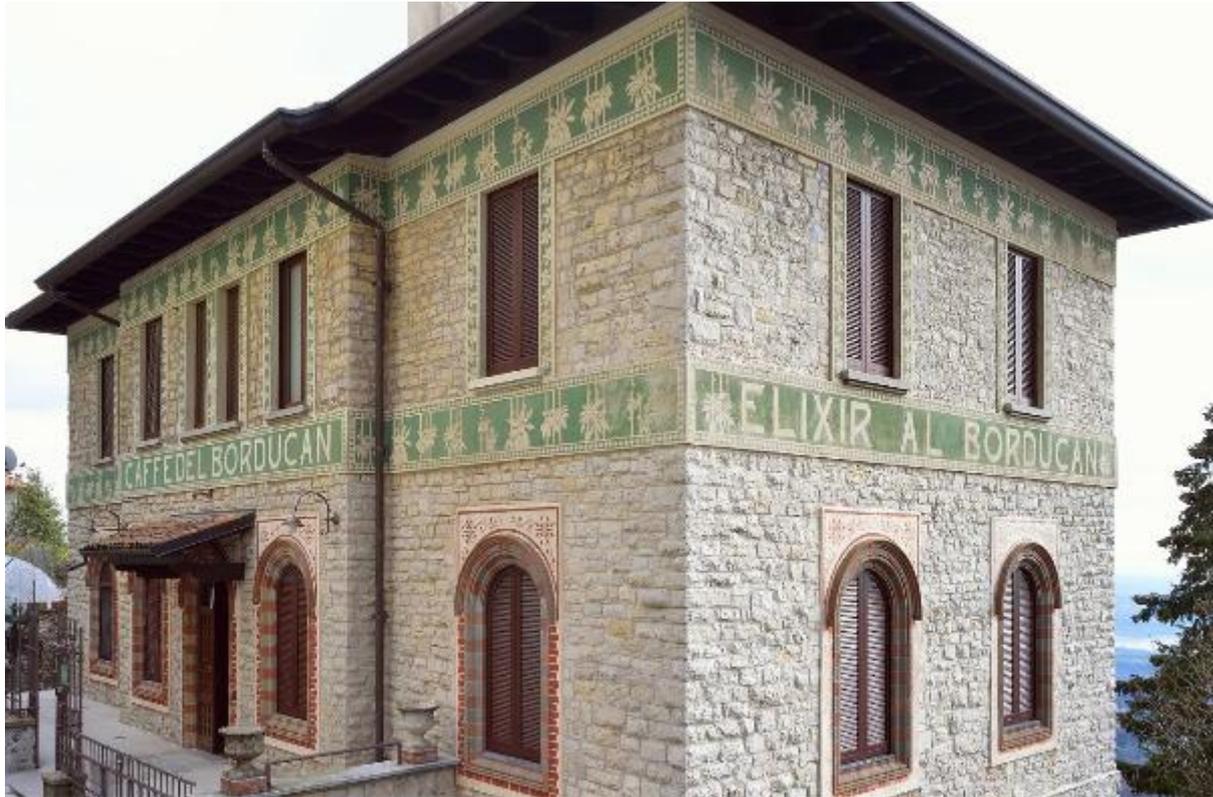
L'edificio presenta un volume compatto, sviluppato su un terreno in pendenza a partire da un impianto planimetrico di forma complessivamente rettangolare. L'organizzazione degli spazi interni è caratterizzata dalla presenza di un salone circolare, il cui andamento è parzialmente leggibile anche sul fronte dell'edificio affacciato verso valle. La struttura portante è costituita da murature e solai piani. La copertura, a quattro falde, è rivestita in laterizio.

Didascalia: Borducan, vista nord-ovest
