Villa Geltrude

Varese (VA)

Tipologia: villa

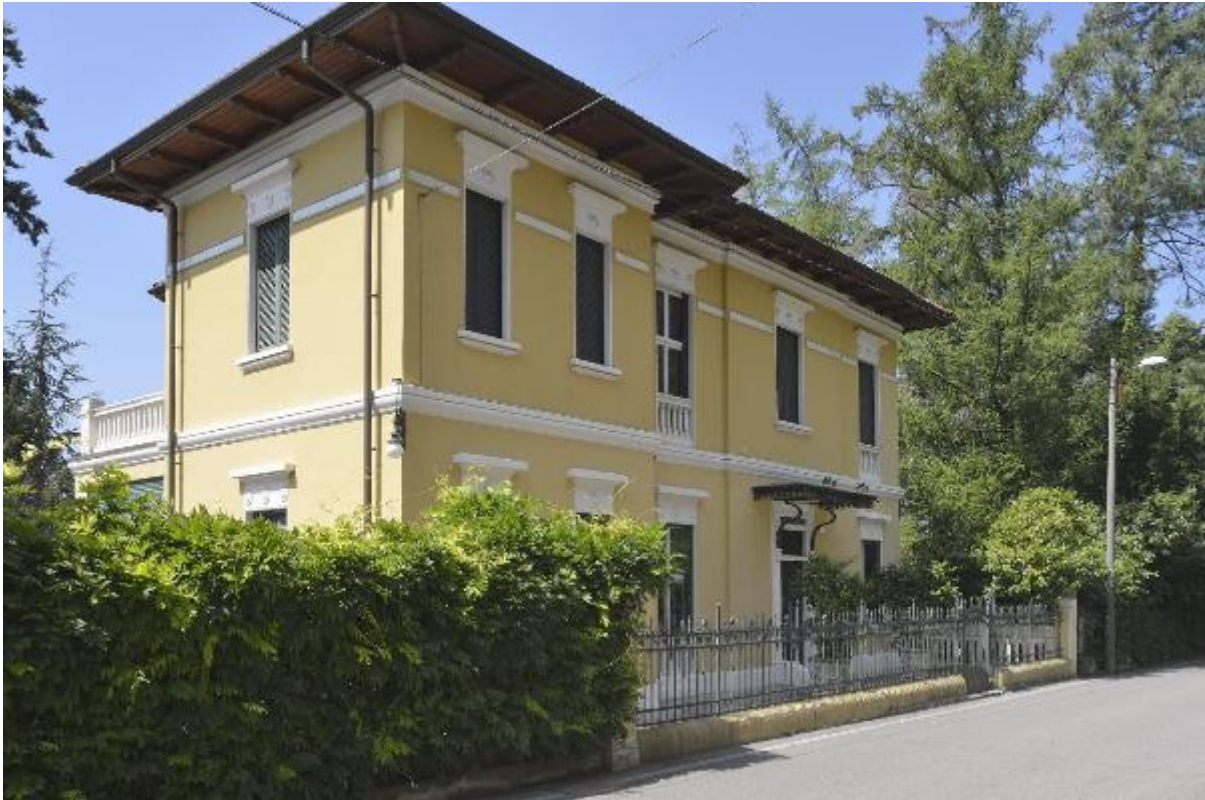
L'edificio presenta un impianto planimetrico articolato, sviluppato su tre piani. Le strutture verticali sono probabilmente realizzate in muratura. La copertura in laterizio è suddivisa in diverse falde.

Didascalia: Villa Geltrude, vista nord-est
