Villa Via Carcano 1

Varese (VA)

Denominazione: Villa Via Carcano 1

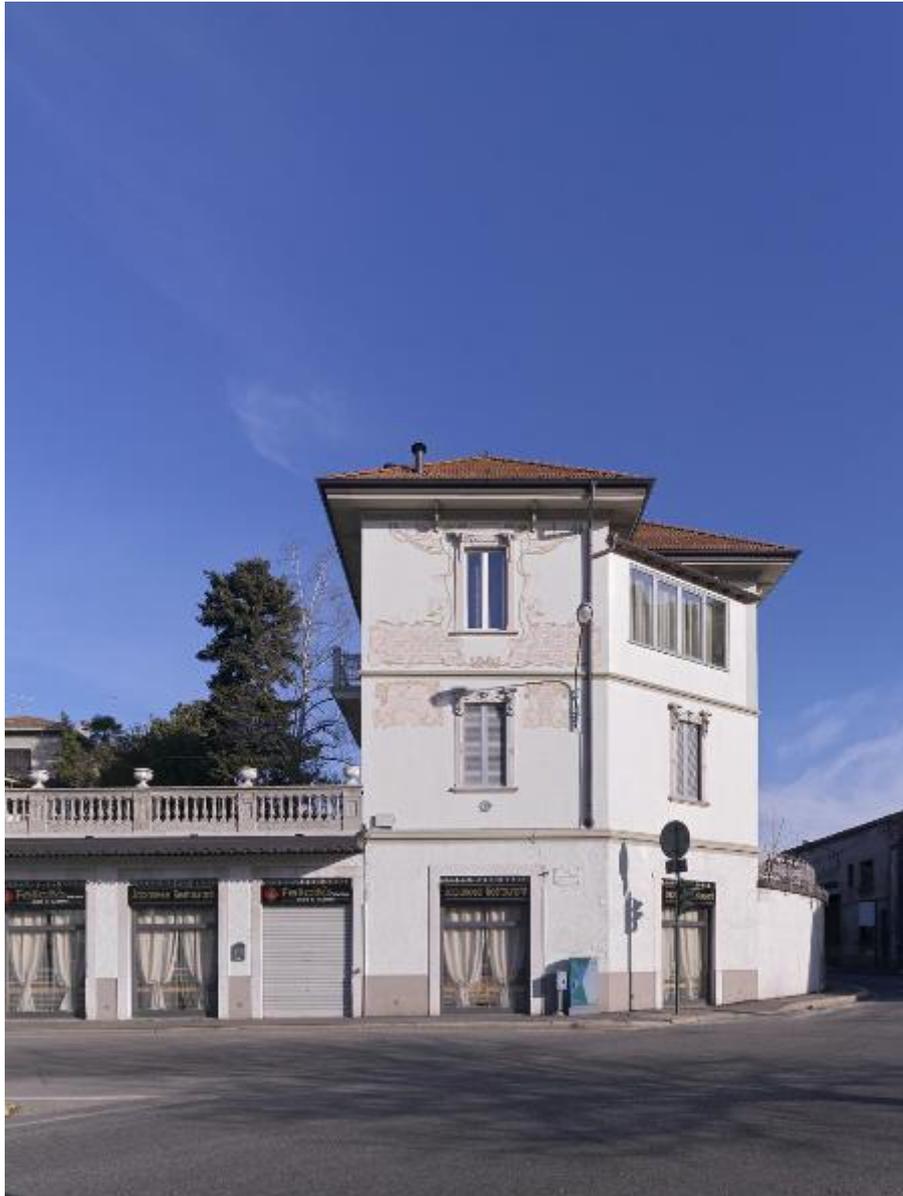
Originariamente l'edificio presentava un impianto planimetrico a L, divenuto poi poligonale con l'aggiunta di un muro obliquo. Il volume è articolato su tre livelli serviti da una scala interna. La struttura portante è costituita da murature perimetrali e da solai piani. La copertura è a falde.

Didascalia: Casa Via Carcano, prospetto sud
