Villa Crugnola

Induno Olona (VA)

Tipologia: villa

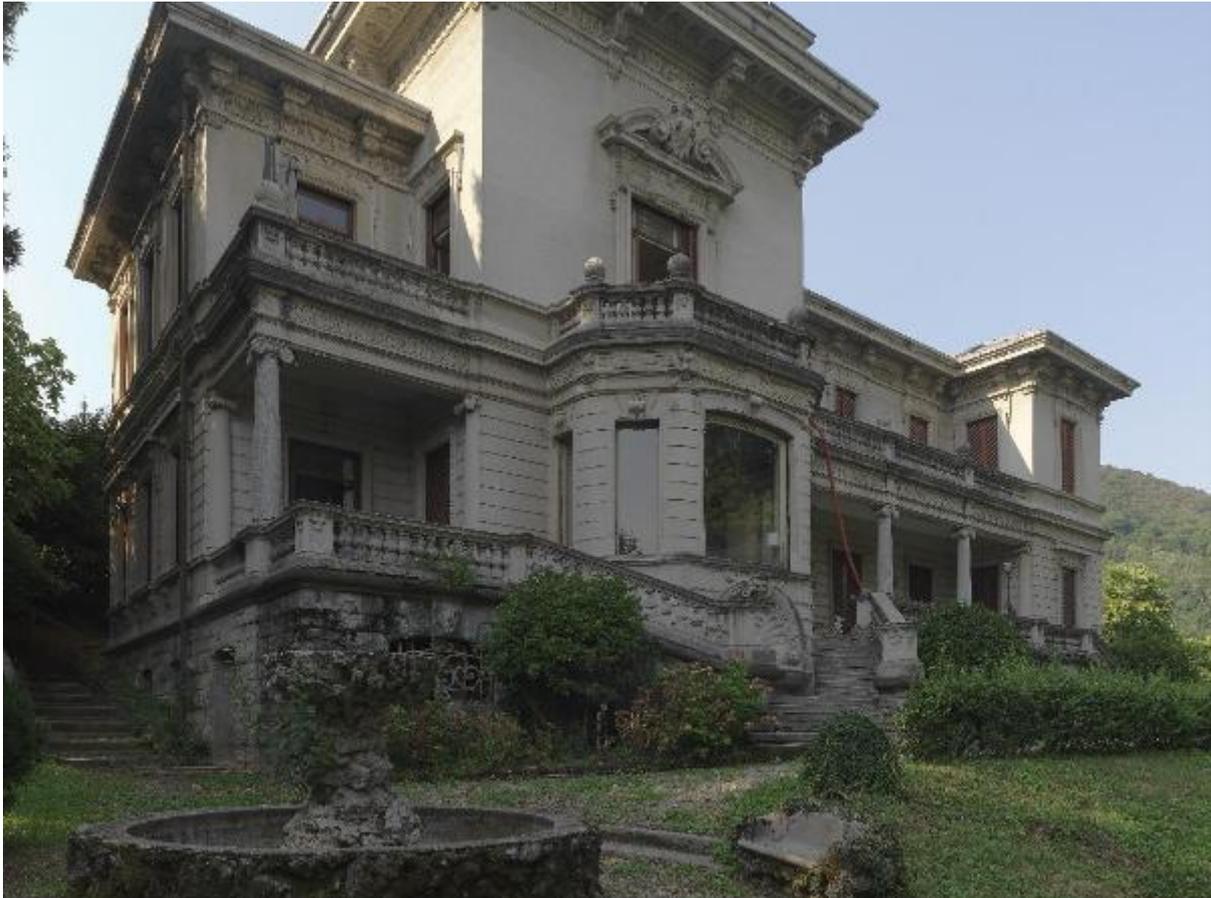
La villa presenta un'articolazione planimetrica di forma complessivamente rettangolare, sviluppata su di un livello seminterrato e due piani fuori terra, cui si aggiunge un ulteriore livello con copertura a terrazza nella parte centrale dell'edificio. Le strutture verticali sono costituite da murature portanti. Il tetto è articolato in diverse falde.
