Villa Crugnola - Portineria

Induno Olona (VA)

Denominazione: Villa Crugnola - Portineria

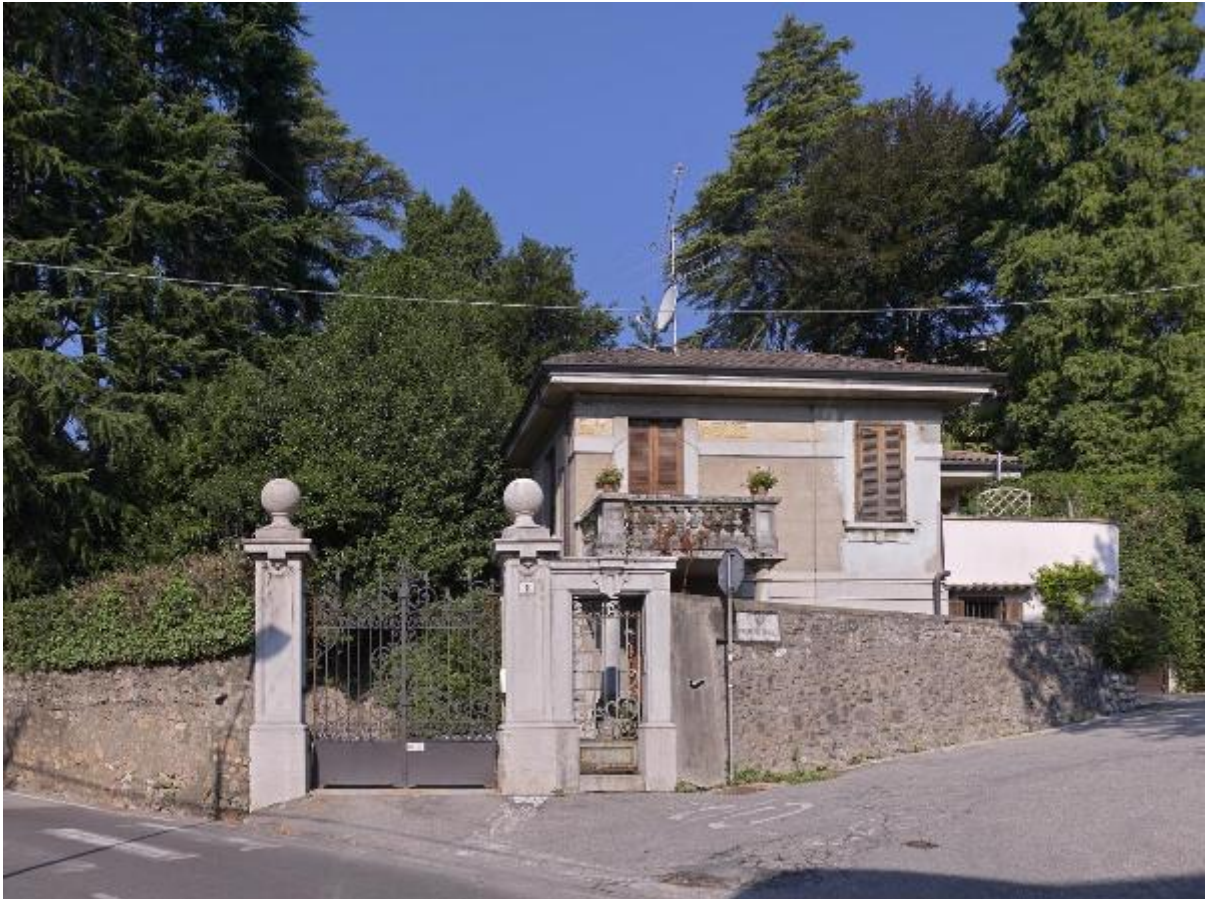
Nel corso degli anni l'edificio è stato interessato da alcuni interventi tra cui l'aggiunta di un volume verso Nord, coperto da una terrazza a livello del primo piano del fabbricato originale. E' inoltre avvenuto lo spostamento di una delle aperture presenti sul fronte rivolto verso la strada.

L'edificio, di forma rettangolare, è articolato in due piani fuori terra. Le strutture verticali sono costituite da murature perimetrali portanti. La struttura del tetto è articolata in quattro falde.

Didascalia: Villa Crugnola, portineria, vista sud-ovest
