Oratorio di S. Ambrogio

Angera (VA)

Codice scheda: SWCL1-00005

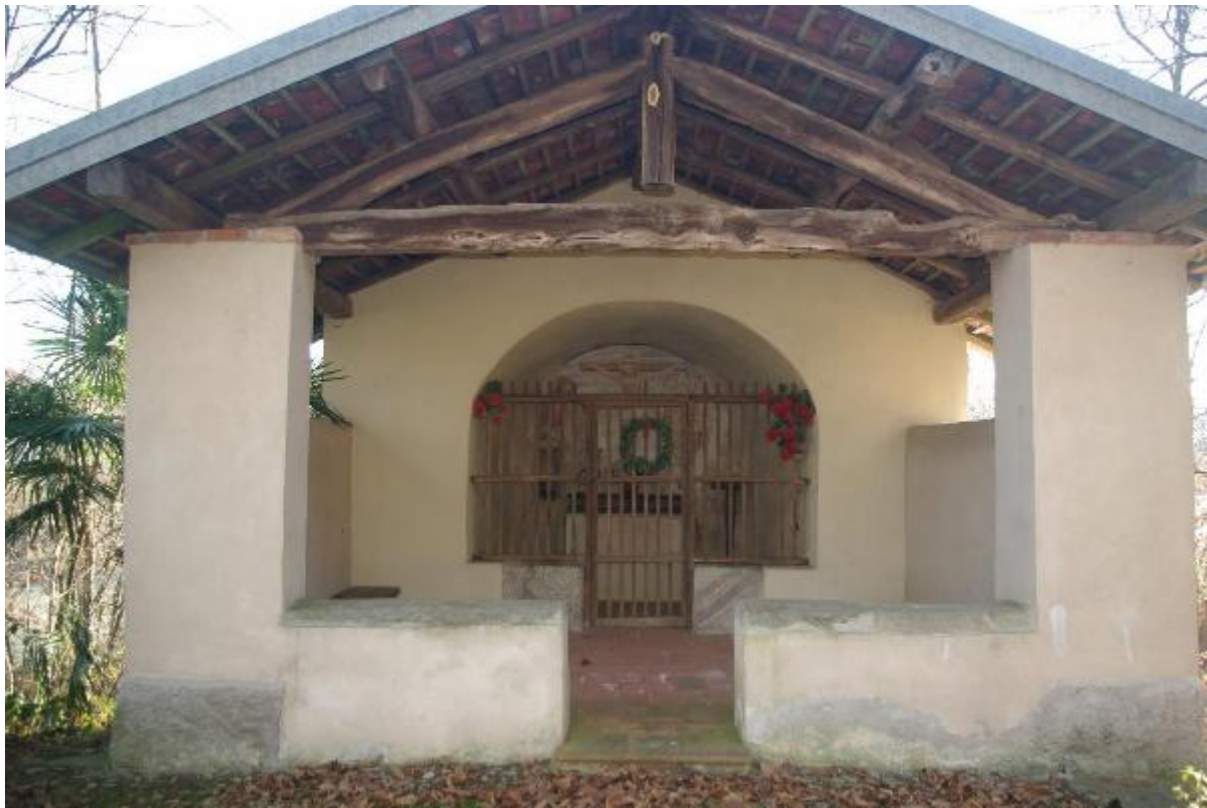
Edificio in muratura composto da abside coperta da volta a botte ribassata e portico aperto sul fronte principale, con copertura ad orditura lignea poggianti su pilastri

Stato di conservazione: buono

Descrizione intervento: Rifacimento copertura, pavimentazione, intonaci, e restauro del dipinto
