# Antico forno da pane

Vergiate (VA)

Denominazione: Antico forno da pane

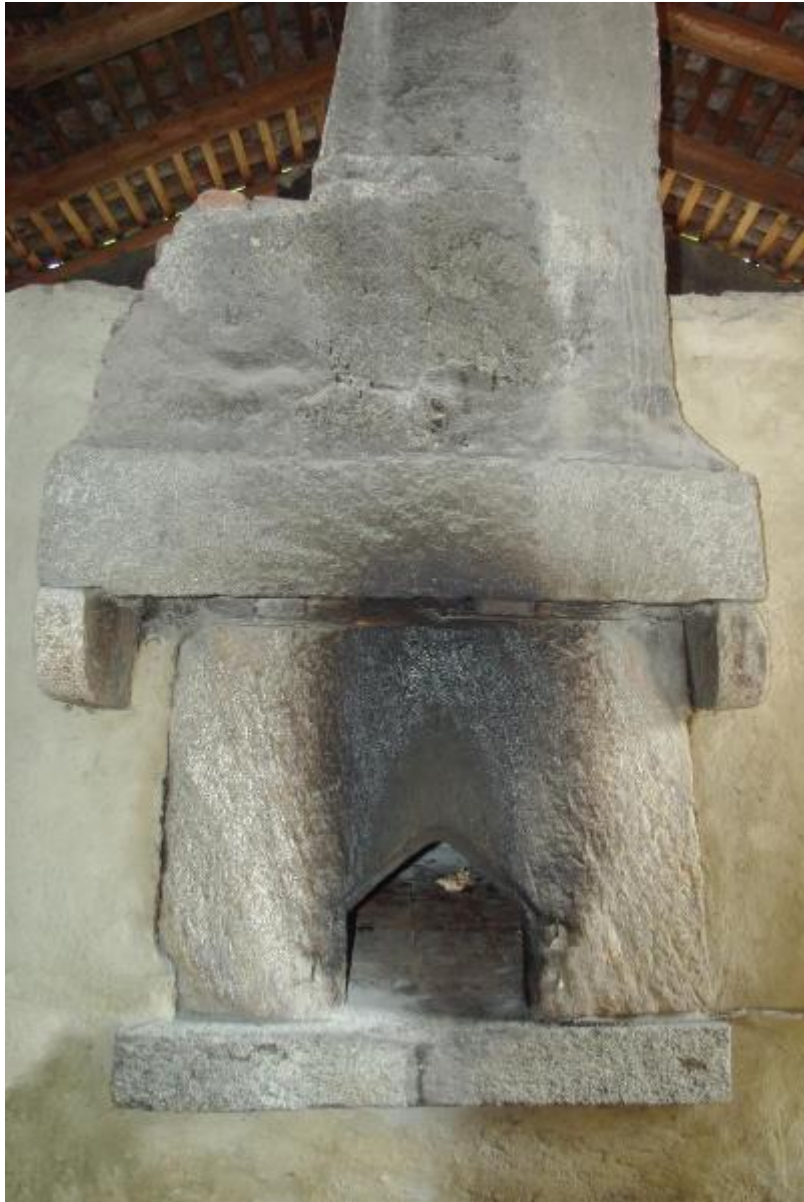
Edificio in muratura continua di pietrame e laterizio legati con malta, coperto da tetto a orditura lignea con manto in coppi

Stato di conservazione: buono

Stato di conservazione: discreto

Descrizione intervento: Rifacimento copertura in legno e laterizi tradizionali, intonaci interni, rinnovamento parziale impianti
