Mulino della Prea

Caravate (VA)

Ambito tipologico principale: architettura industriale e produttiva

Tipologia: mulino

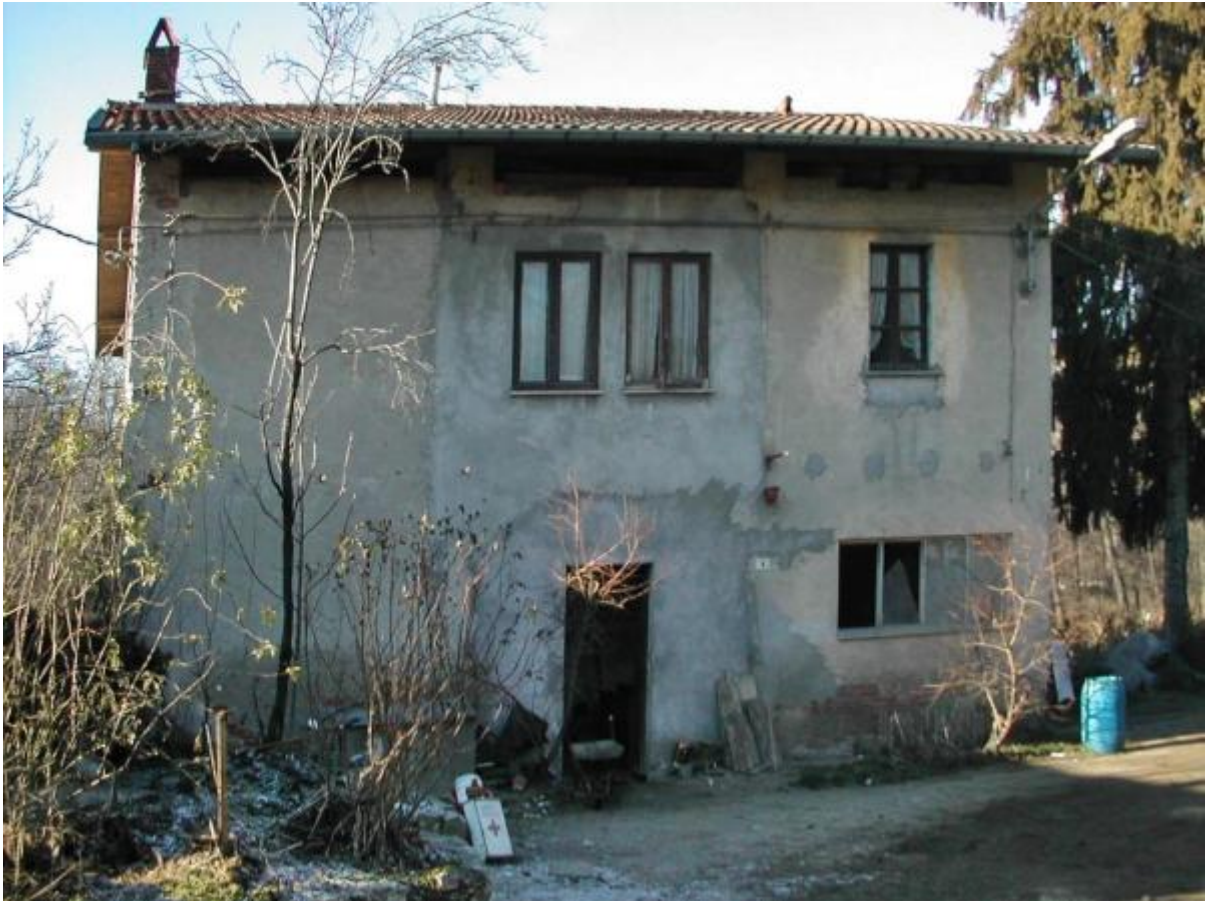
Configurazione strutturale primaria: Edificio a pianta rettangolare, in muratura, con solai lignei

Stato di conservazione: discreto

Stato di conservazione: buono
