Mulino di Turro

Monvalle (VA)

Ambito tipologico principale: architettura industriale e produttiva

Tipologia: mulino

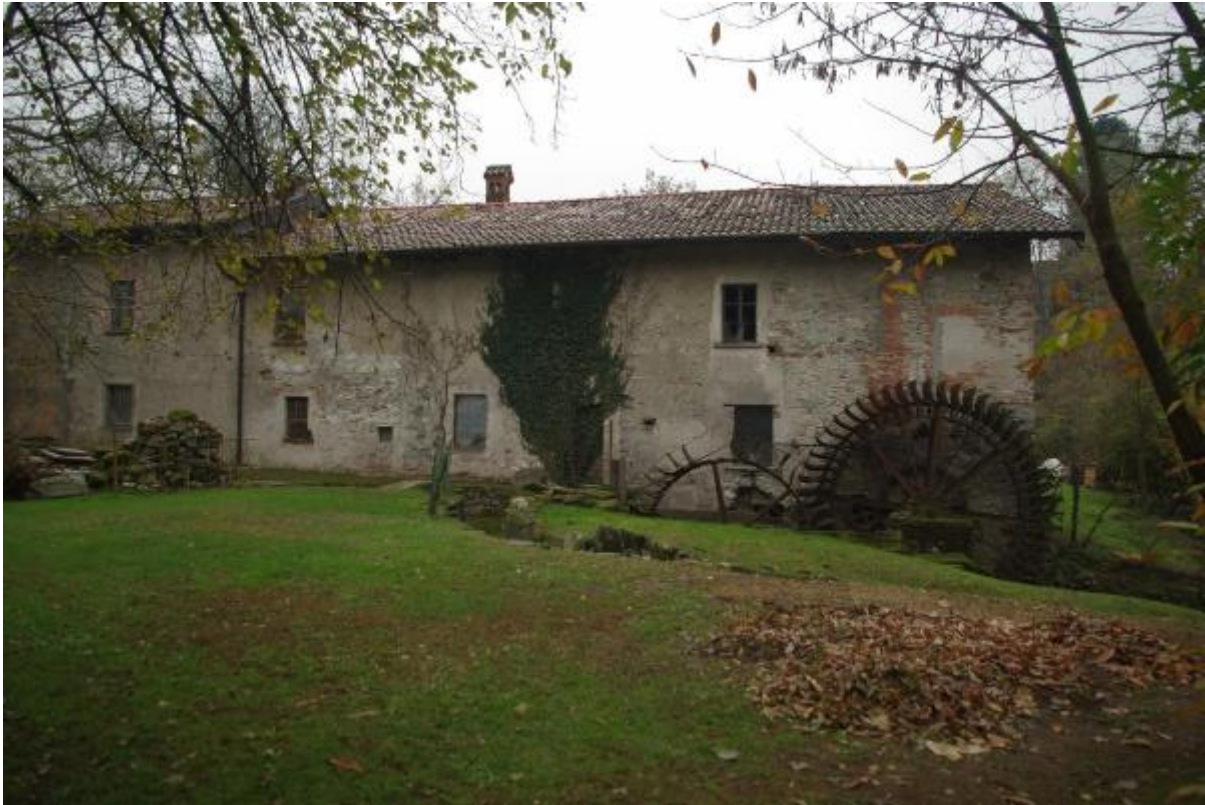
Edificio a pianta rettangolare, in muratura di pietrame e laterizi, intonacata, con solai in putrelle in ferro e voltine in laterizio.

Portico al p.t. su pilastri in pietrame e laterizio, con solaio ligneo.
