Lavatoio Via Lombardia

Vergiate (VA)

Tipologia: lavatoio

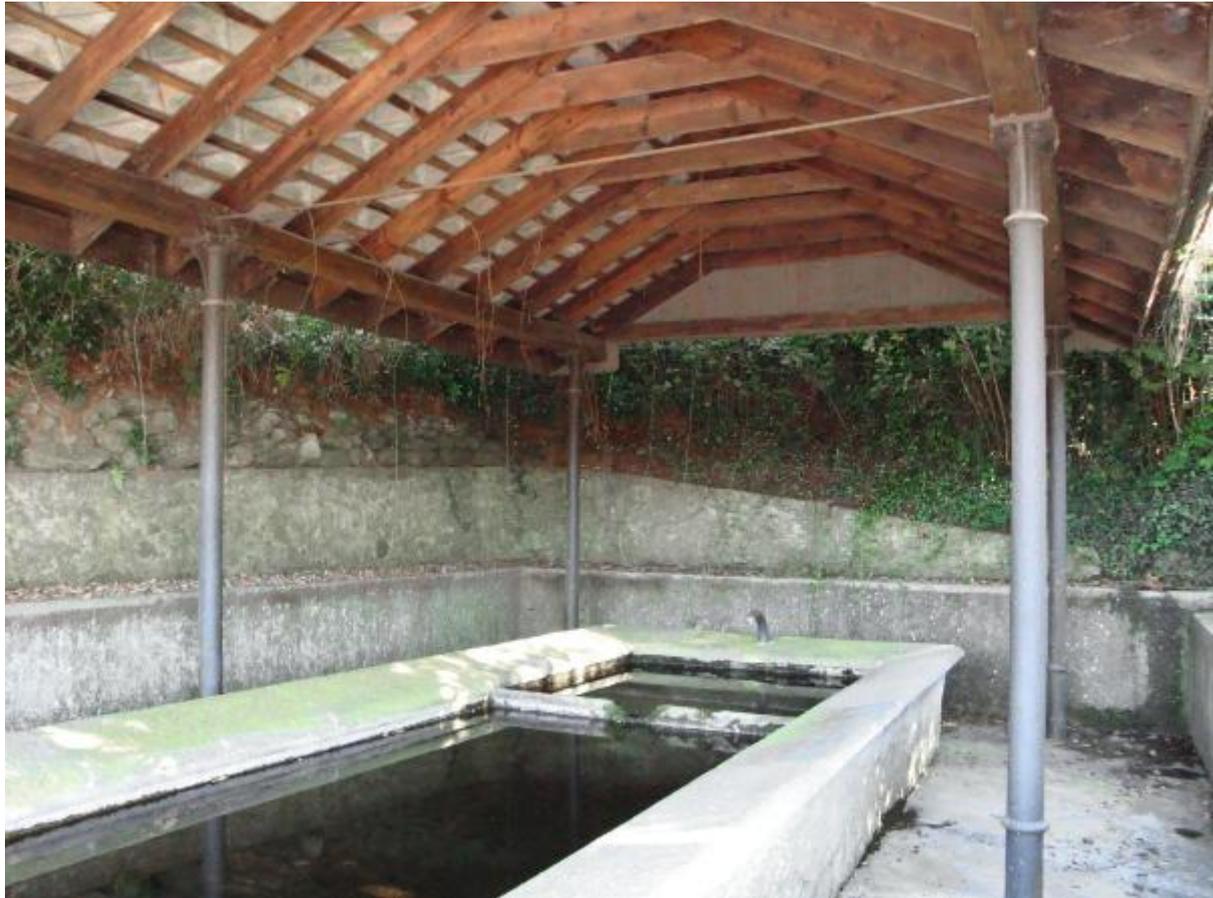
Struttura a pianta rettangolare, con copertura poggiate su colonnine in ferro. Tetto a falde ad orditura lignea, con un motivo decorativo sui frontoni costituito da assicelle in legno a bordo arrotondato, manto in lastre romboidali in cemento. La vasca rettangolare è in muratura, suddivisa in due parti, con lastre in pietra inclinate; è circondata da un basso muro in mattoni.

Stato di conservazione: buono
