# Lavatoio Via Alla Chiesa

Caravate (VA)

Codice scheda: SWCL1-00100

Tipologia: lavatoio

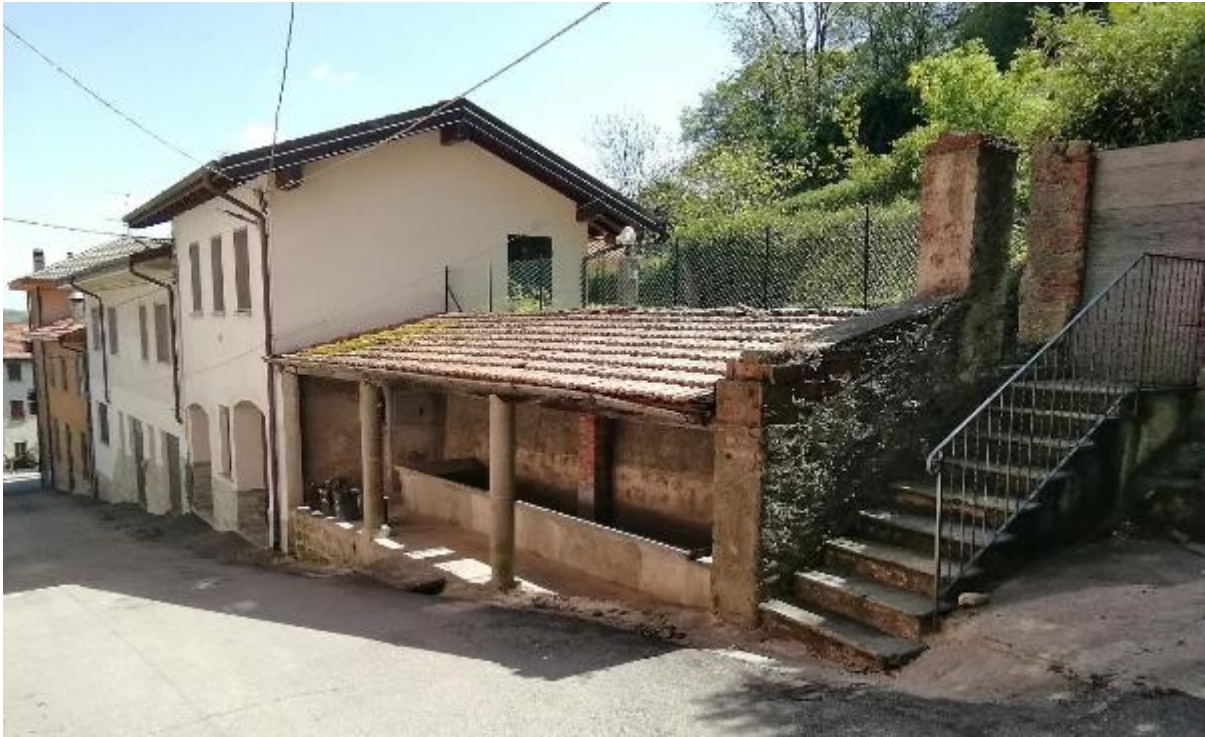
Struttura in muratura, a pianta rettangolare, aperta sul lato verso la strada, con copertura ad orditura lignea ad unica falda e manto in tegole in laterizio del tipo marsigliesi, sostenuta da pilastri e muri. Vi sono due vasche rettangolari, di diverse dimensioni, entrambe in muratura con sovrastanti lastre di pietra inclinate.

Stato di conservazione: buono
