Lavatoio Via Beolchi

Besozzo (VA)

Tipologia: lavatoio

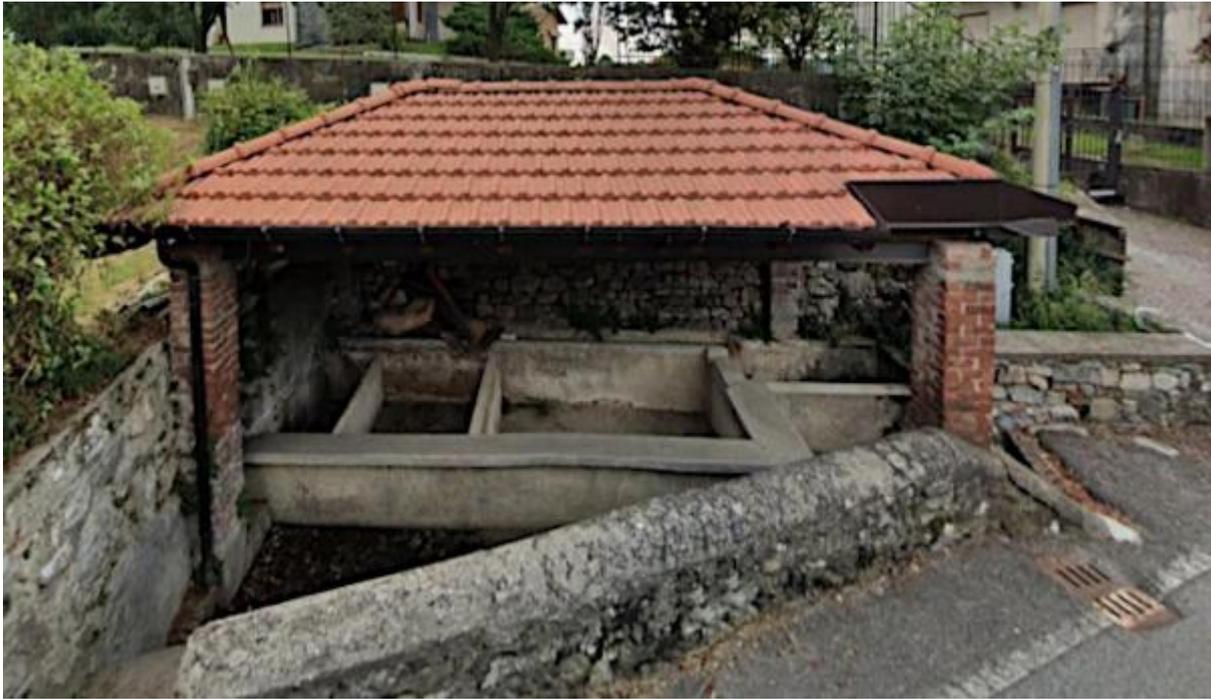
Struttura in muratura a pianta rettangolare, con pilastri in mattoni, aperta su due lati; copertura ad orditura lignea a falde con manto in tegole in laterizio. Due scale consentono di raggiungere il piano ribassato dove poggia la vasca. La vasca rettangolare in cemento, divisa in tre parti, è addossata su due lati ad un muro in pietra di contenimento del terreno. I due lati liberi presentano una lastra in cemento inclinata per il lavaggio dei panni.

Stato di conservazione: buono

Descrizione intervento: Intervento di riqualificazione
