Lavatoio Via Rebuschini

Besozzo (VA)

Tipologia: lavatoio

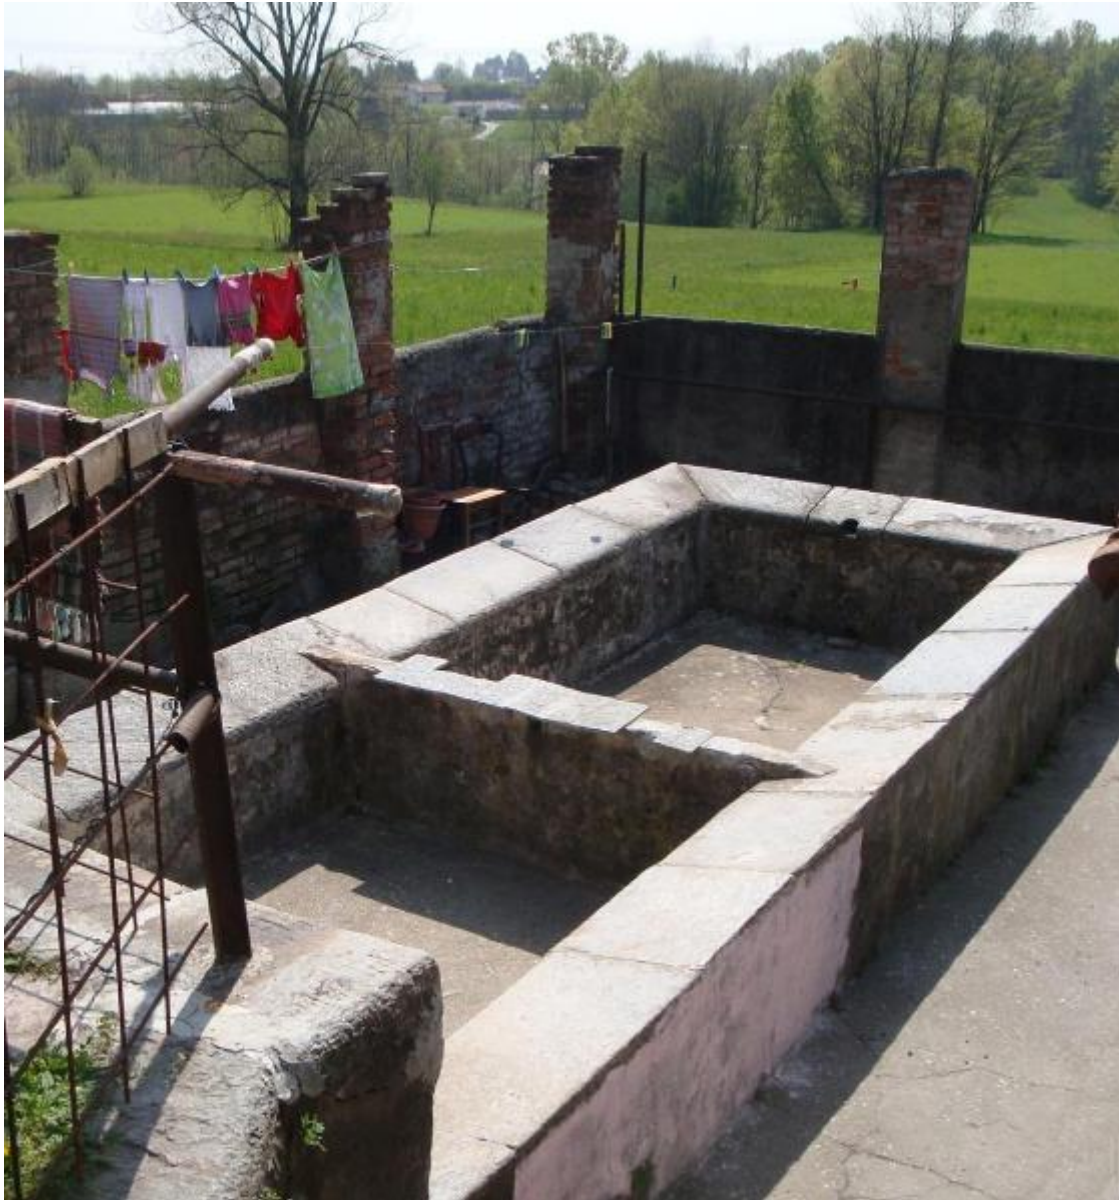
E' costituito da una vasca suddivisa in due scomparti, con lastre in pietra inclinate, addossata al muro di contenimento sul lato nord, oggi priva di acqua, con piano ribassato di calpestio, e pilastri in mattoni che sorreggevano la copertura, attualmente non presente.

Stato di conservazione: discreto

Grado di utilizzo: non utilizzato

Consistenza: consistenza buona

Manutenzione: manutenzione discreta
