# Lavatoio di Capronno

Angera (VA)

Tipologia: lavatoio

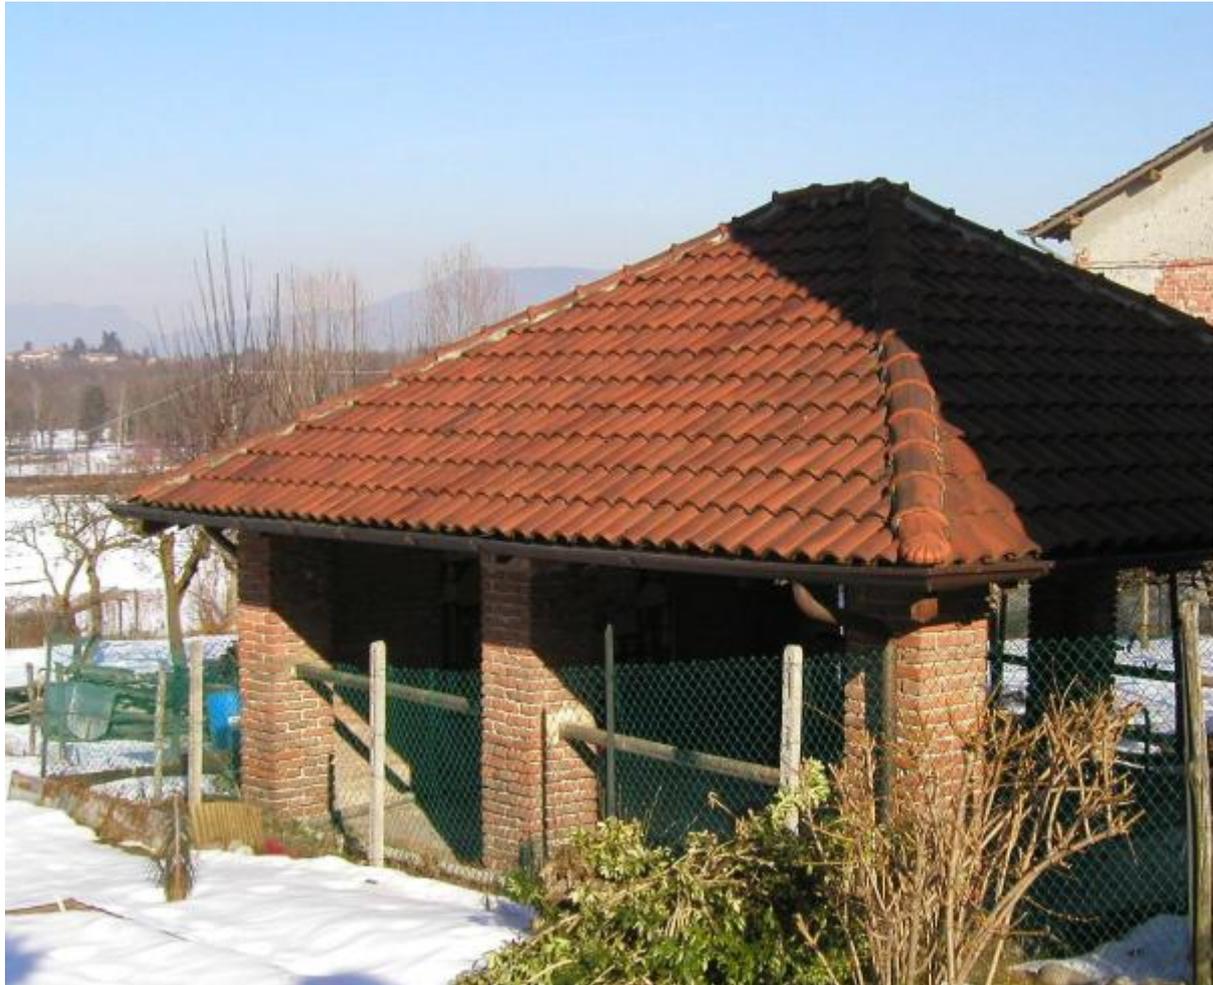
La struttura è a pianta rettangolare, coperta per tutta la sua estensione da un tetto in laterizio a quattro falde, con capriata e orditura lignea a vista, sostenuto da pilastri in mattoni di laterizio a vista. Il piano della vasca è ribassato, con spazio circostante pavimentato in cemento, e gradini di accesso. E' aperto su tre lati, il quarto lato è delimitato da un muro in mattoni di laterizio a vista. La vasca in cemento è rettangolare (m. 5,5 x2), suddivisa in due moduli, con piani inclinati in pietra.

Stato di conservazione: buono

Stato di conservazione: ottimo

Descrizione intervento: Sistemazione della copertura
