Lavatoio di Fornetto

Angera (VA)

Tipologia: lavatoio

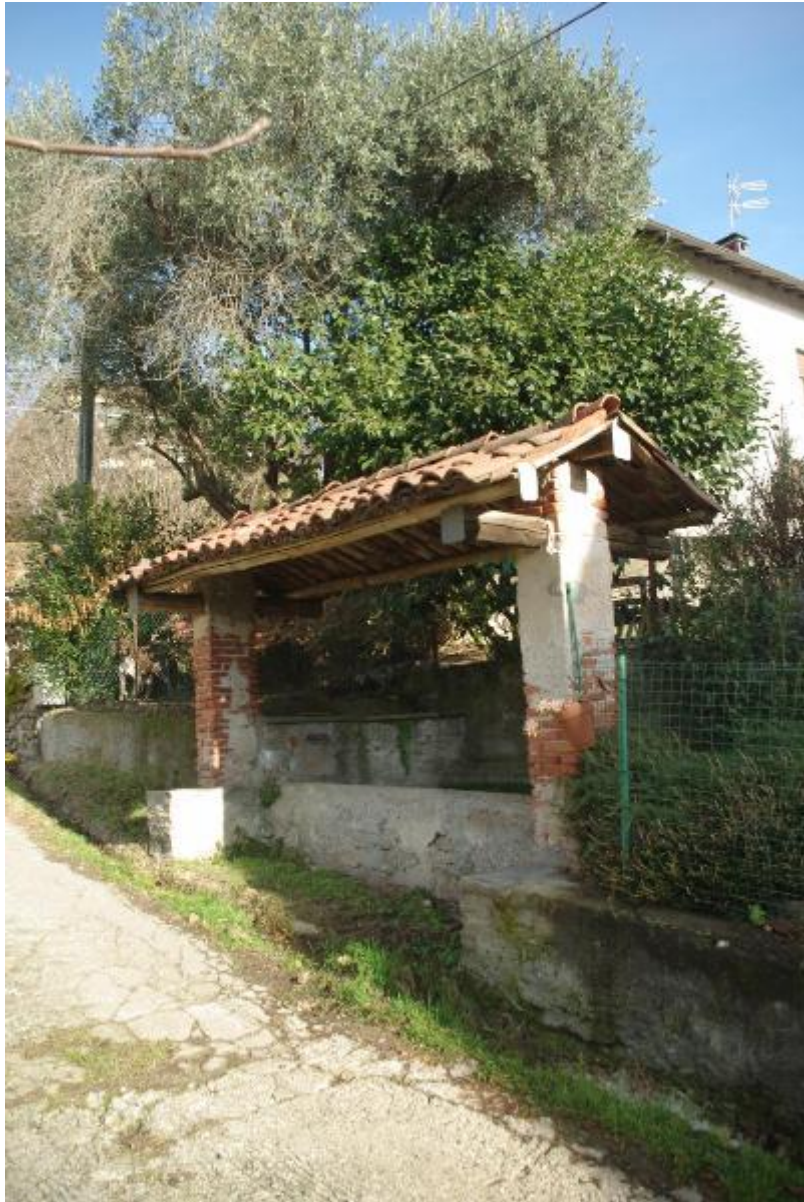
La piccola struttura è a pianta rettangolare, coperta per tutta la sua estensione da una tettoia a falde in coppi di laterizio, con orditura lignea a vista, sostenuta da due pilastri in mattoni.
