Lavatoio Via Edmondo De Amicis

Vergiate (VA)

Tipologia: lavatoio

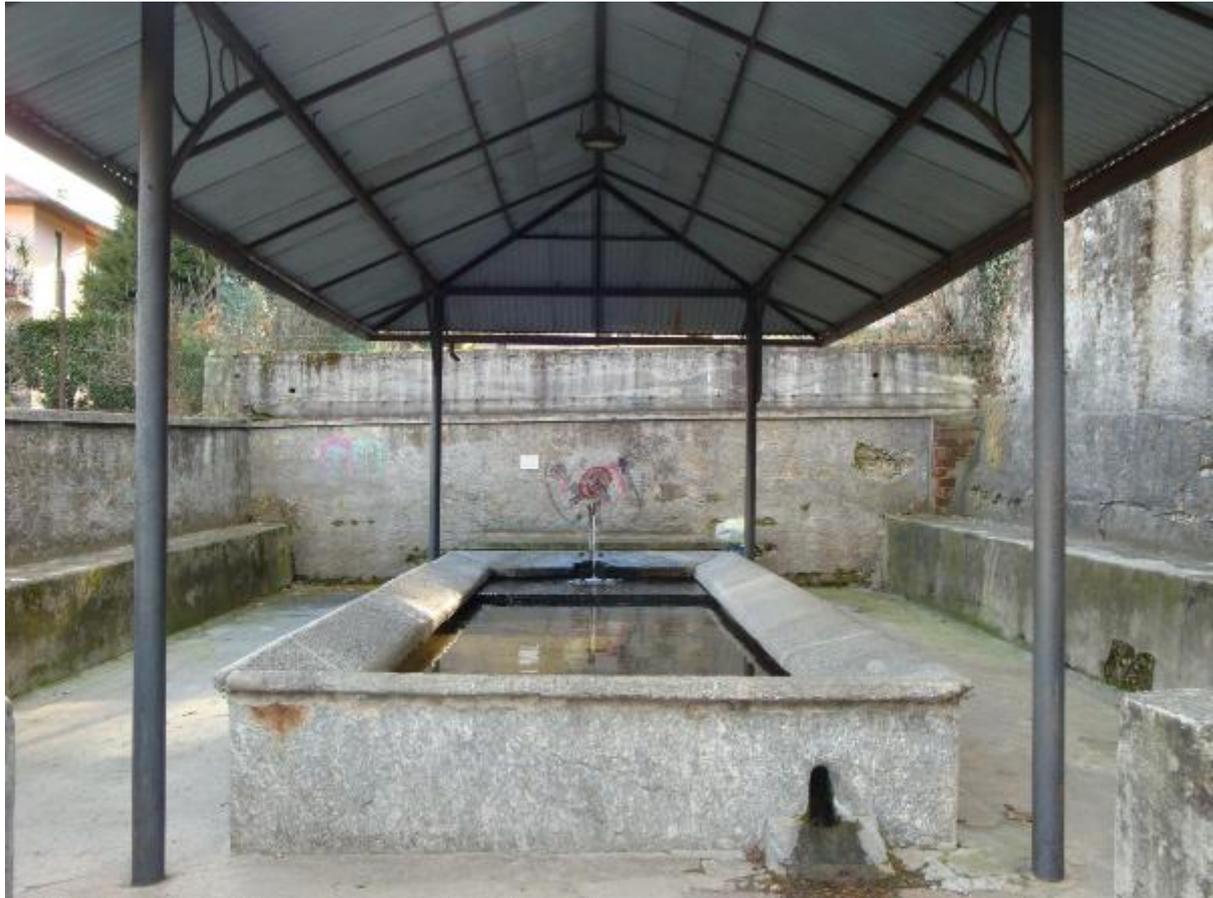
La struttura è composta da 4 colonnine in ferro, che sostengono una copertura a falde in lamiera, con orditura in travetti in ferro, a protezione della vasca e di una porzione dello spazio circostante, delimitato da muri.

Stato di conservazione: buono

Stato di conservazione: discreto
