Villa Via Carcano 19

Varese (VA)

Codice scheda: VA270-00414

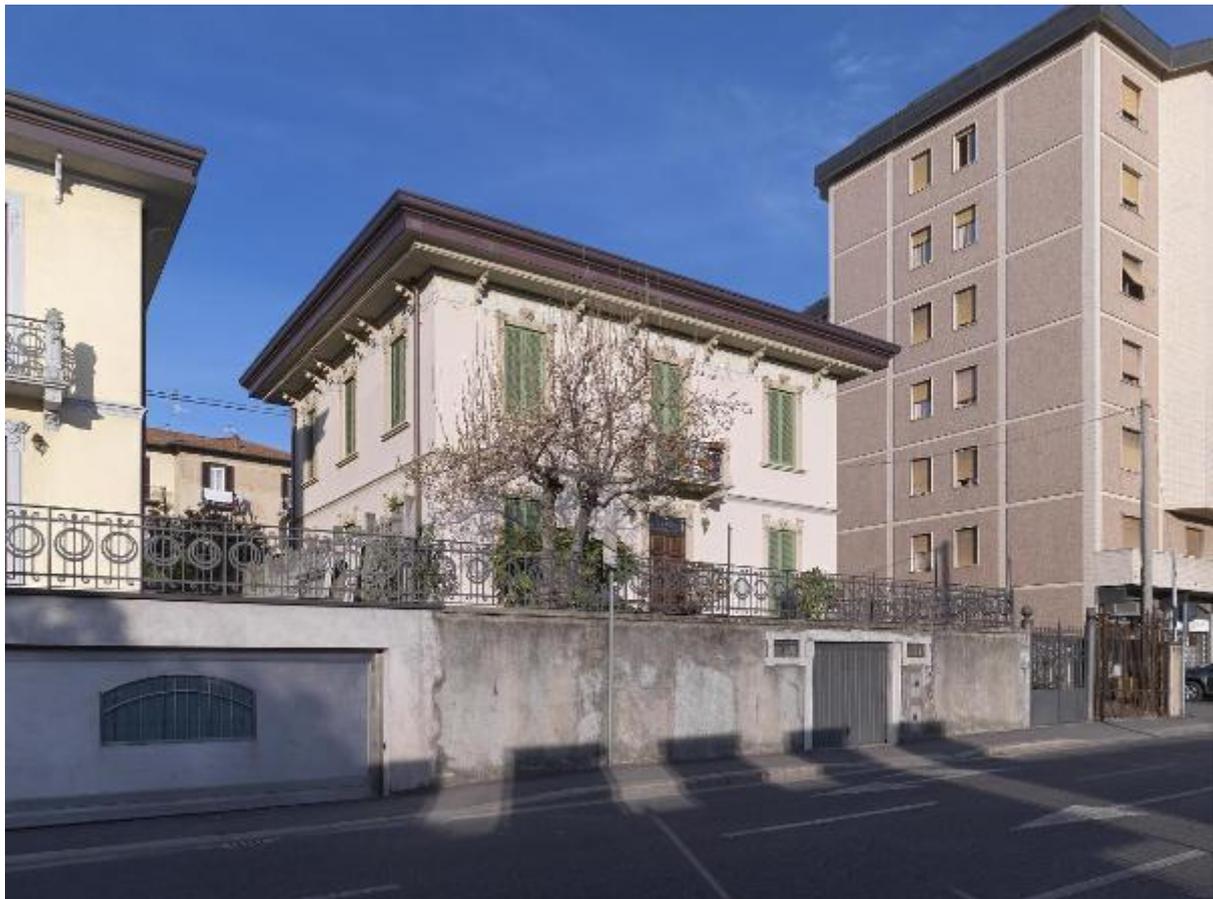
L'edificio presenta un impianto planimetrico di forma rettangolare, articolato su di un livello seminterrato e due piani fuori

terra serviti da una scala interna. La struttura portante è costituita da murature perimetrali e da solai piani. La copertura è a falde. All'edificio è annesso un corpo più basso destinato a garage, direttamente accessibile dalla via Carcano.
