Villa Via Cellini 17

Varese (VA)

Codice scheda: VA270-00429

Tipologia: villa

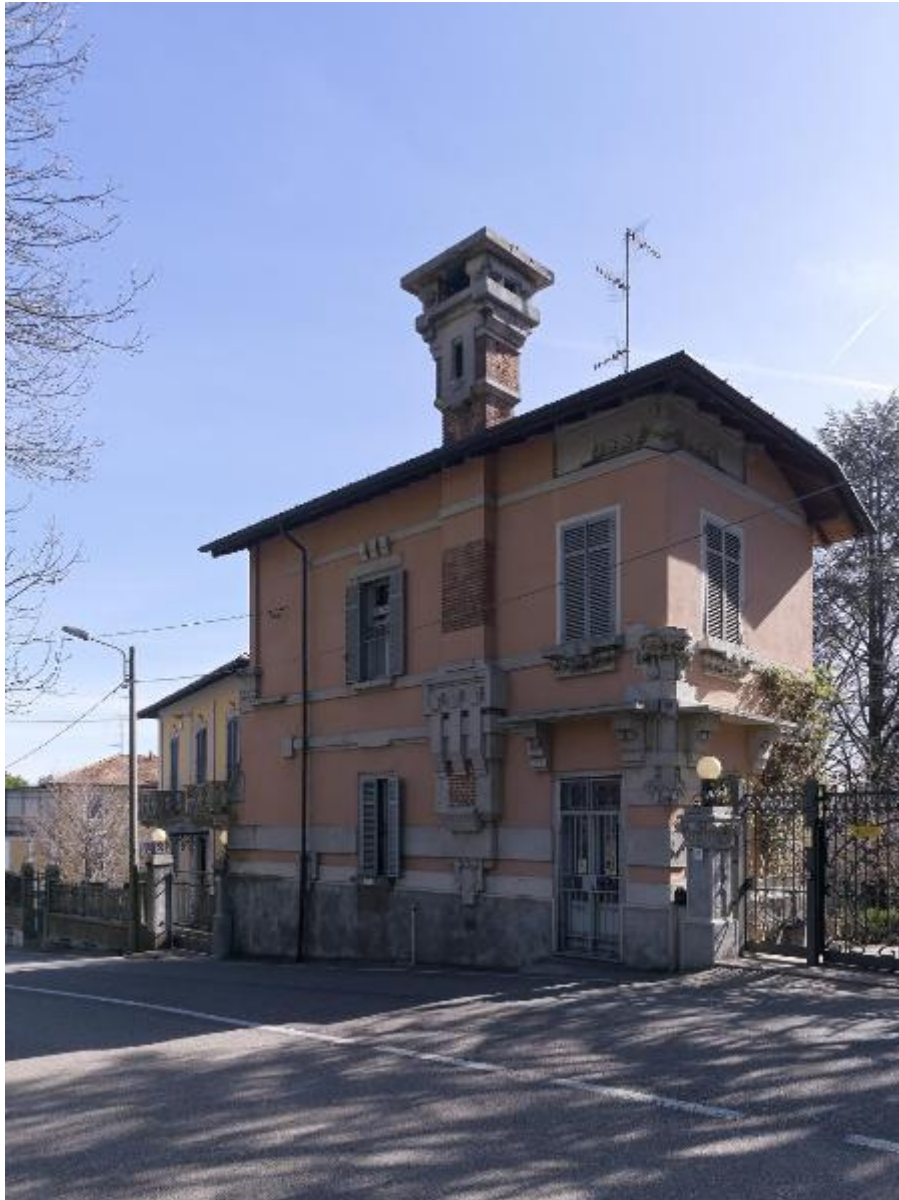
L'edificio presenta un impianto planimetrico di forma complessivamente rettangolare, sviluppato su di un piano seminterrato e due fuori terra. Le strutture verticali sono costituite da murature portanti. La copertura, in laterizio, è articolata in diverse falde. Il fabbricato è caratterizzato da un alto camino che ricorda quelli delle architetture di Giuseppe Sommaruga.
