Villa Lina - complesso

Varese (VA)

Denominazione: Villa Lina - complesso

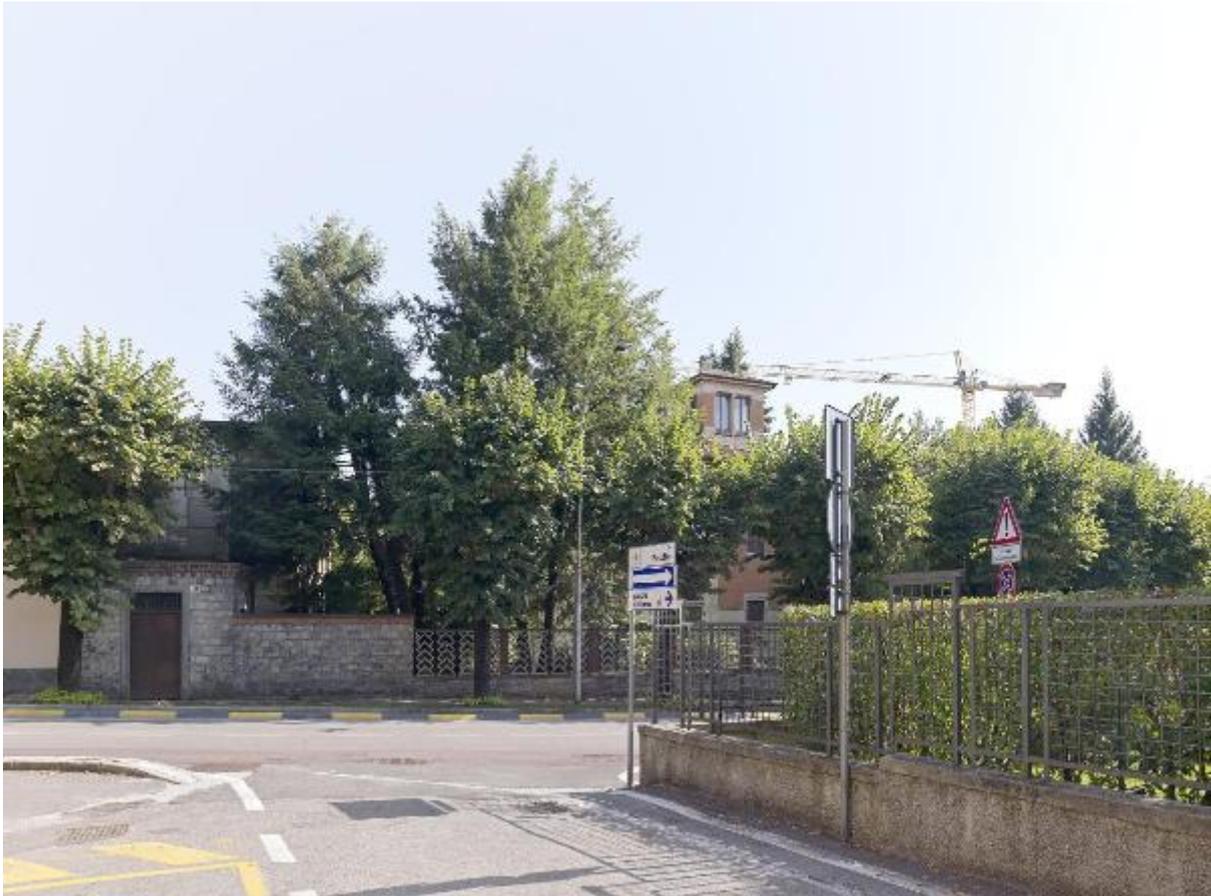
Il complesso è costituito da villa e portineria. Entrambi gli edifici hanno una struttura portante in muratura. La villa presenta una copertura a falde, la dipendenza un tetto piano. La casa padronale è circondata da un giardino, mentre la portineria è a filo strada.

Stato di conservazione: discreto
