Bancone con cappa

Definizione: bancone con cappa

Denominazione: Museo didattico della seta

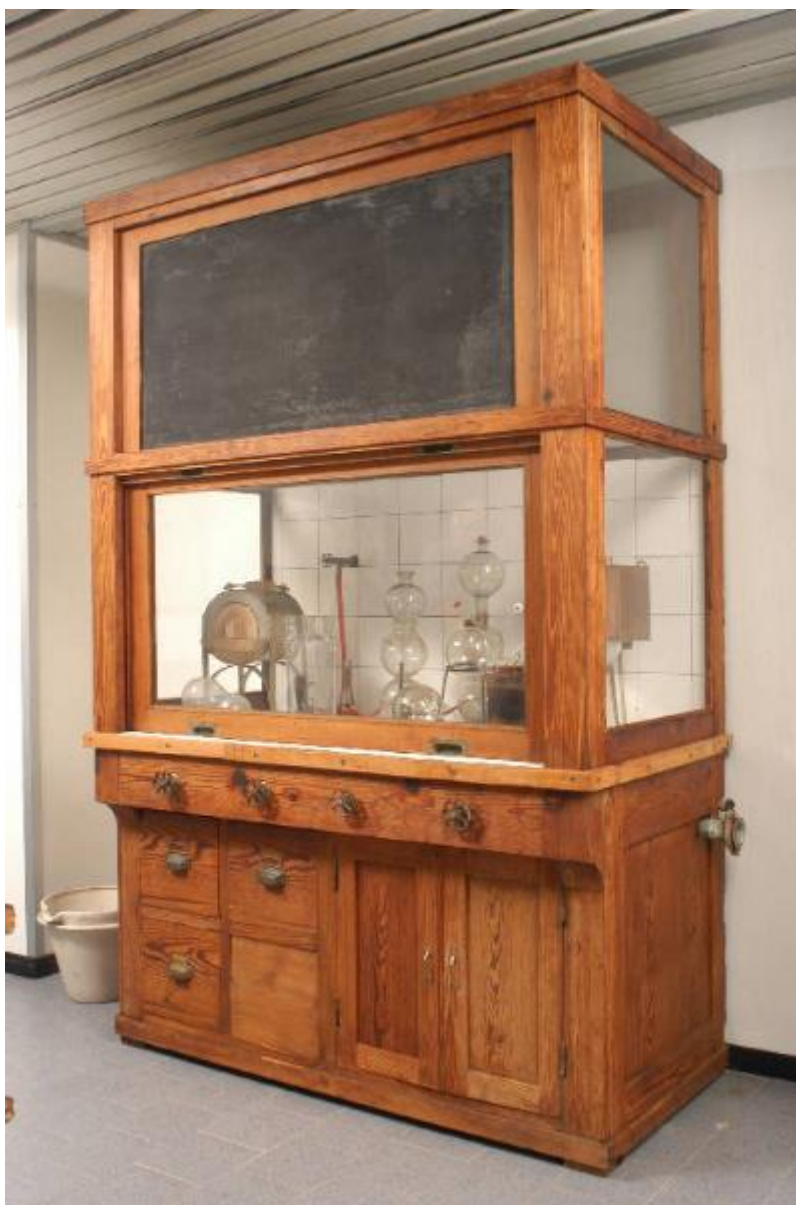
Il mobile è realizzato in due parti. Il bancone ha il piano piastrellato sotto al quale scorrono le tubature del gas, comandato dai 4 rubinetti anteriori, e le tubature per l'acqua. Sotto il piano un vano a due ante, a destra, e 3 profondi cassetti (il quarto è sostituito da un pannello), a sinistra. La cappa è piastrellata sulla parete di fondo e anteriormente possiede un'anta a vetro, scorrevole verticalmente con carrucole e contrappesi.

Funzione: Vi si eseguivano reazioni chimiche o prove, con esalazioni, che la cappa permetteva di contenere.
