Carrello

bottega artigianale

Denominazione: Museo didattico della seta

Denominazione: Macchine e strumenti tessili del Museo Didattico della Seta di Como

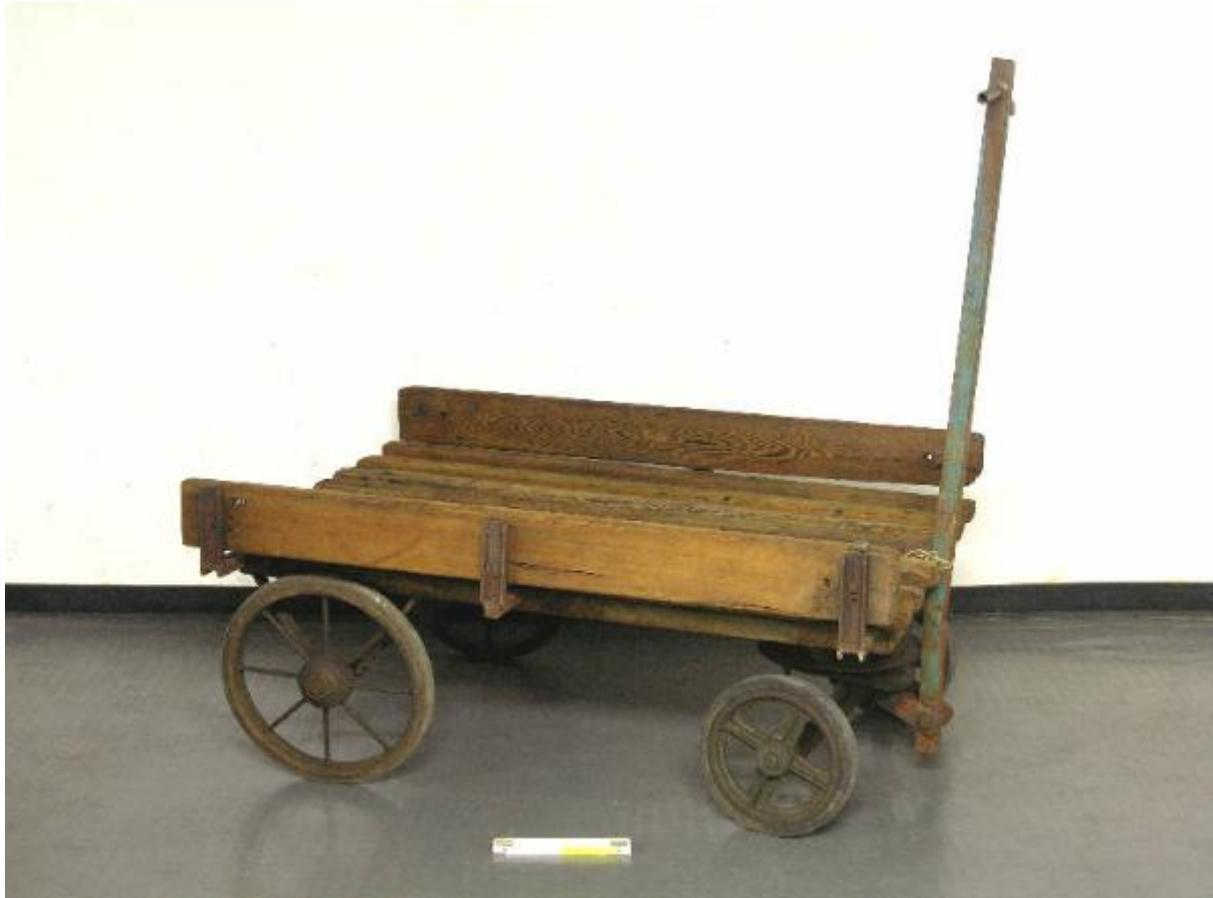
L'oggetto è un carrello con due sponde laterali, struttura in ferro e piano a listelli di larice; piccole ruote anteriori con struttura in fusione e battistrada in gomma; ruote posteriori più grandi, con struttura a raggi saldati e battistrada in gomma.

Funzione: Trasporto delle pezze all'interno dei reparti
