Albero motore con cilindro aereo JU 88 A4

ambito tedesco

Definizione: albero motore con cilindro aereo JU 88 A4

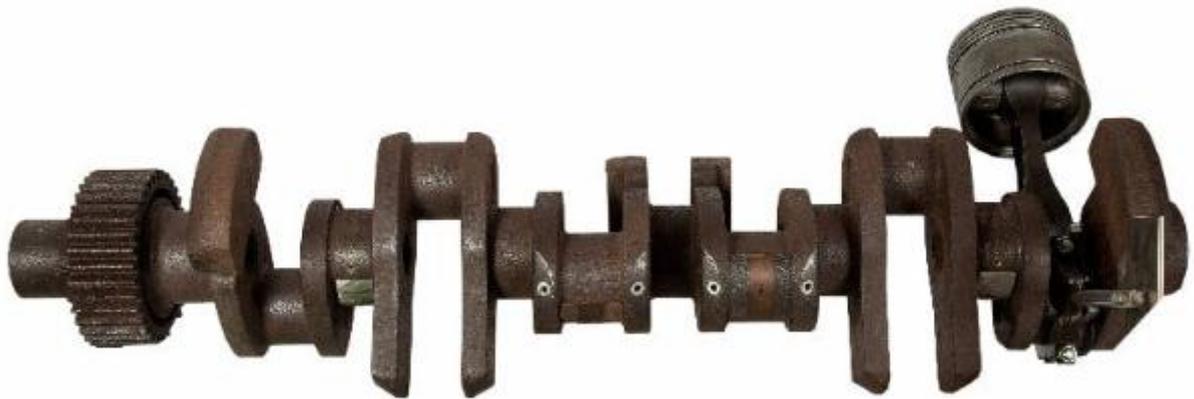
albero motore alternativo in ferro con pistone di motore aereo costituito da manovelle e ingranaggi assemblati per la trasmissione del moto. Tale organo meccanico apparteneva al più versatile degli aerei tedeschi del secondo conflitto mondiale, il bombardiere JUNKERS Ju 88 A-4 .

Funzione: conversione del moto alternativo dei pistoni in moto rotativo

Modalità d'uso: organo meccanico assemblato con altri particolari costituenti motore a scoppio

Modalità di fabbricazione/esecuzione: lavorazione del ferro mediante forgiatura e stampo

Lunghezza: 125
