# Carrucola

## ambito comasco

Definizione: carrucola

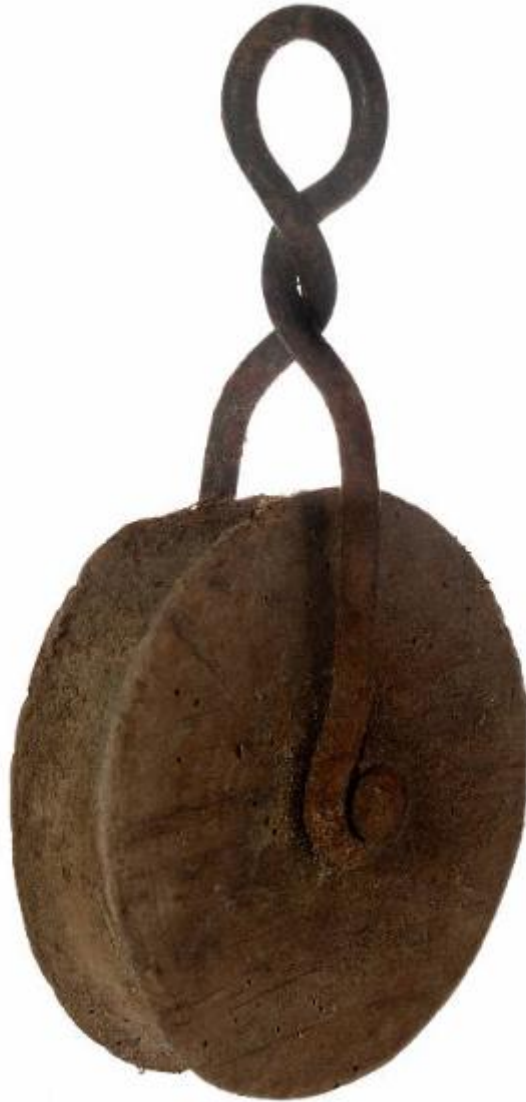
L'arnese è costituito da un disco pieno di legno, girevole folle attorno ad un perno centrale in ferro bloccato da due chiodi per lato e sorretto da una catena di ferro. Lungo la circonferenza del disco vi è la gola di guida della fune.

Modalità d'uso: Nella gola di guida dell'arnese, girevole folle attorno al perno centrale, scorreva la fune.

Modalità di fabbricazione/esecuzione: lavorazione del legno per ottenere un sisco con i bordi leggermente incavati.

Altezza: 21

Spessore: 6
