Torchio

ambito comasco

Codice scheda: 7s020-00316

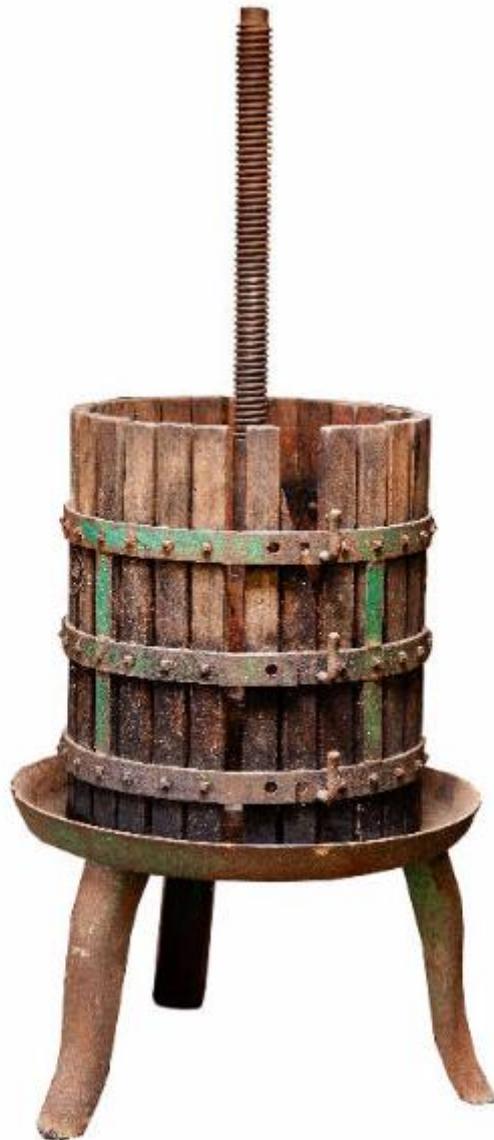
Trepiede con fissato al piano il congegno composto da un palo filettato sul quale scorre la madre vite che ha l'innesto per la leva di ferro. Posata al fondo, intorno al palo, vi è la "gabbia" circolare, fatta di liste di legno, su cui rimangono tracce di un sottreato di vernice, inchiodate a tre fasce di ferro, che si smonta in due parti semicircolari.

Funzione: spremere le vinacce dopo la prima pigiatura

Agendo sulla lunga leva con movimento di avanti e indietro si ottiene una rotazione continua del pistone che abbassandosi schiaccia, grazie alla madre vite azionata da una o più persone, mediante la lunga leva di ferro le vinacce. Inserendo in direzione opposta i denti mobili, si ottiene una rotazione continua in direzione contraria.
