Pialla

Codice scheda: 7s020-00482

Denominazione: Villa Camozzi

Denominazione struttura conservativa - livello 1: Museo Etnografico e Naturalistico Val Sanagra

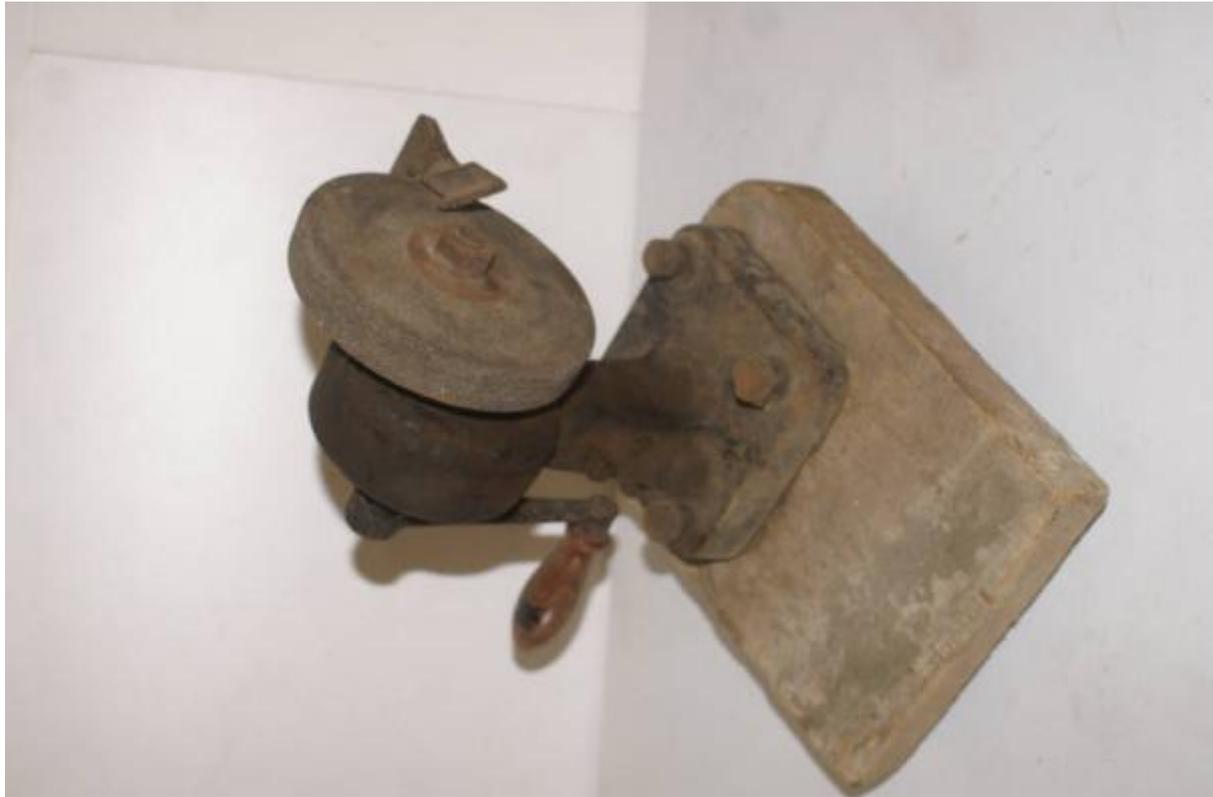
macchinario costituito da una base in legno a forma rettangolare sulla quale è inchiodata una struttura in ferro terminante con una parte cilindrica sormontata da un piatto rotondo. Ai lati della struttura in ferro sono fissati da una parte una manovella con manico e dall'altra un disco in pietra sintetica.

vi veniva appoggiato il pezzo di metallo che si intendeva rifinire, girando la manovella si azionava la ruota in pietra.
