Carro

ambito comasco

Definizione: carro agricolo

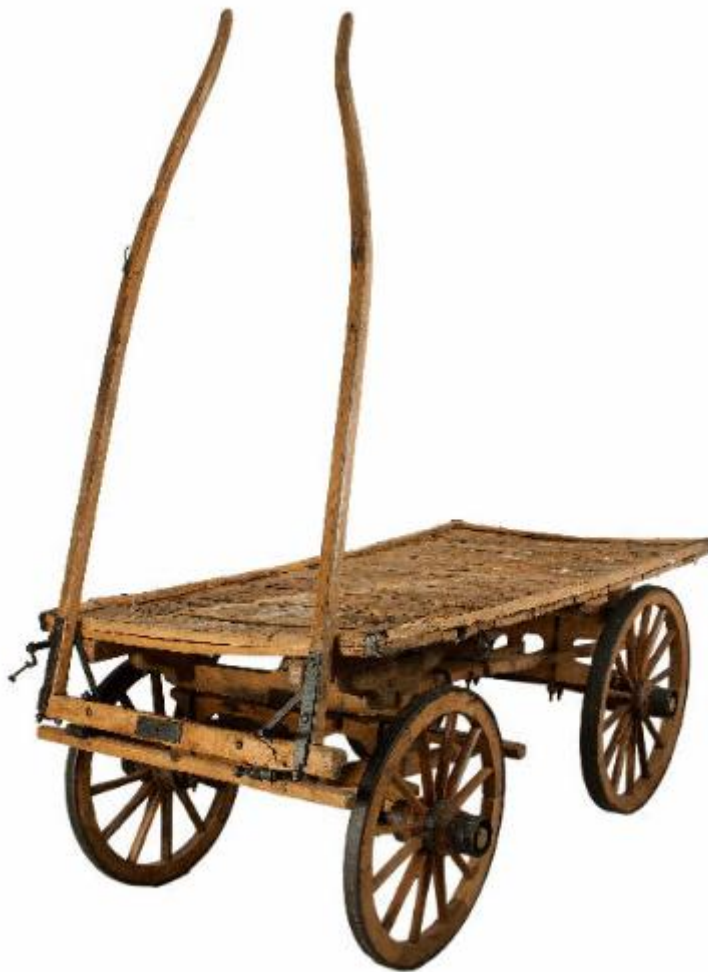
fabbricazione artigianale in legno d'olmo e assi di pioppo, incastro e fissaggio delle parti componenti. Forgiatura dei ferri, ferratura delle ruote con cerchioni in ferro

pesante carro a quattro ruote raggiate e cerchi in ferro, di uguali dimensioni. Il timone si innesta nella lingua del carrello anteriore abbracciandola esternamente con le sue due ali in ferro. Una freccia sagomata in due parti, unite tra loro, che corre in senso longitudinale al di sotto del piano di carico, collega l'avantreno al treno posteriore del carro che termina con una biforcazione munita di ganci a rostro. Davanti alle ruote anteriori è collocata, perpendicolare al timone, due stanghe di protezione per gli animali da traino. Il letto del carro è rivestito in assi di legno di pioppo.

Funzione: trasportare fieno, gambi di mais e altri prodotti agricoli dal campo alla corte rurale

Il fieno, i gambi di mais e gli altri prodotti dei raccolti stagionali venivano caricati con forconi sul letto del carro.
