# Camino

## ambito comasco

Definizione: camino

Denominazione: Museo Etnografico del Latte

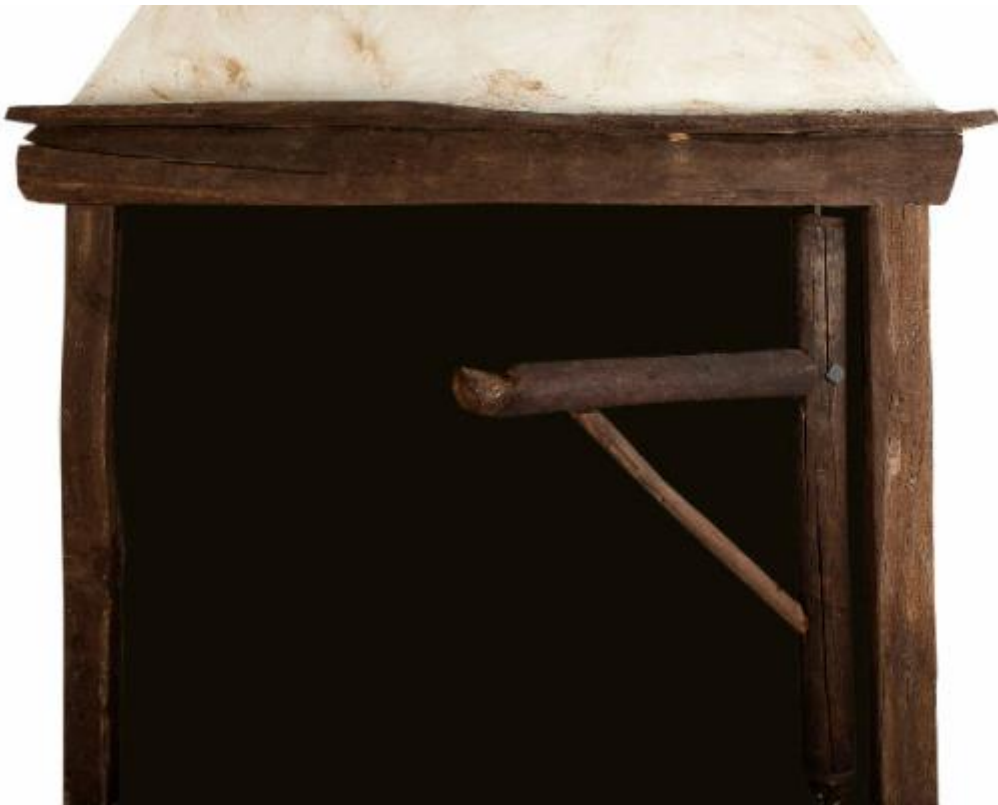
il muratore preparava dapprima un vano nel muro per alloggiarvi il camino; eseguiva poi la struttura del camino con un impasto di calce, sabbia e acqua. La struttura creata veniva poi collocata e fissata nel muro. Si completava l'arredo con una cornice in legno.

struttura di camino in cemento con un frontale e un parafranco in legno, collocata all'interno di un vano di impianto rettangolare con pareti sagomate. All'interno del camino è appesa una catena costituita da anelli in ferro e con un gancio finale per appendere recipienti per la cottura dei cibi.

vi si collocavano ciocchi di legno al centro, i quali, bruciando, producevano il fuoco per riscaldare gli ambienti e cuocere i cibi

Stato di conservazione: buono

Indicazioni specifiche: integro e funzionante
