Aspino

ambito lombardo

Definizione: aspino

Definizione della categoria specifica: tessitura

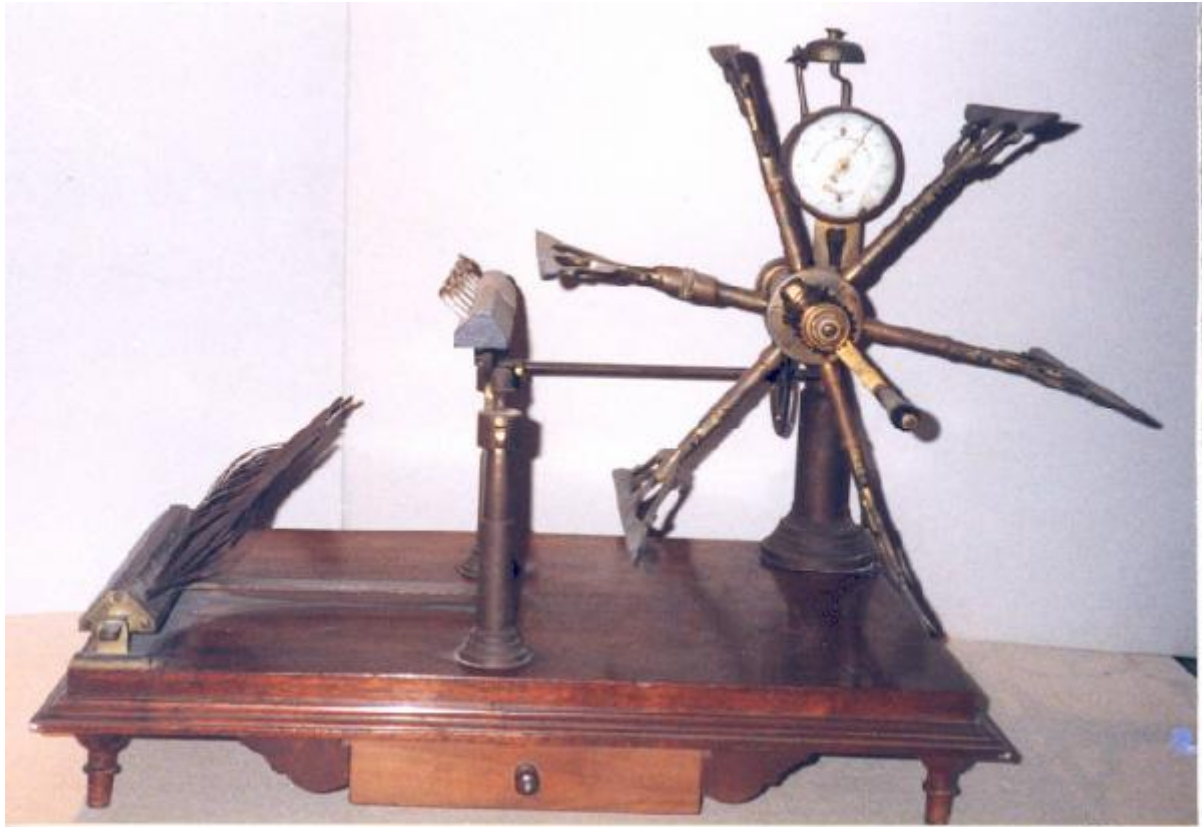
Codice identificativo: TESO 7956

Aspino in metallo su base in legno con bordo sagomato, quattro piedi torniti e cassetto centrale. Lo strumento è costituito da un montante metallico posto in un angolo della base a cui è applicato perpendicolarmente l'aspo a sei raggi, ingranaggi in ottone a manovella con impugnatura in legno. Superiormente è applicato un quadrante graduato per misurazione del titolo del filato, munito di campanello a martelletto. Al centro della base cavalletto in legno tornito e ottone con sette fermi in vetro per tendere filato. Sul lato corto della base barra in legno e metallo con sette supporti metallici a molla per rocchetti.

confezionare matassine per filati a lunghezza prestabilita onde stabilire il titolo del filato (rapporto tra peso e lunghezza)

Modalità d'uso: venivano confezionate matassine per filati
