Staffa di scalone di carro

Definizione: staffa di scalone di carro

Denominazione: Municipio di Cavenago d'Adda - complesso

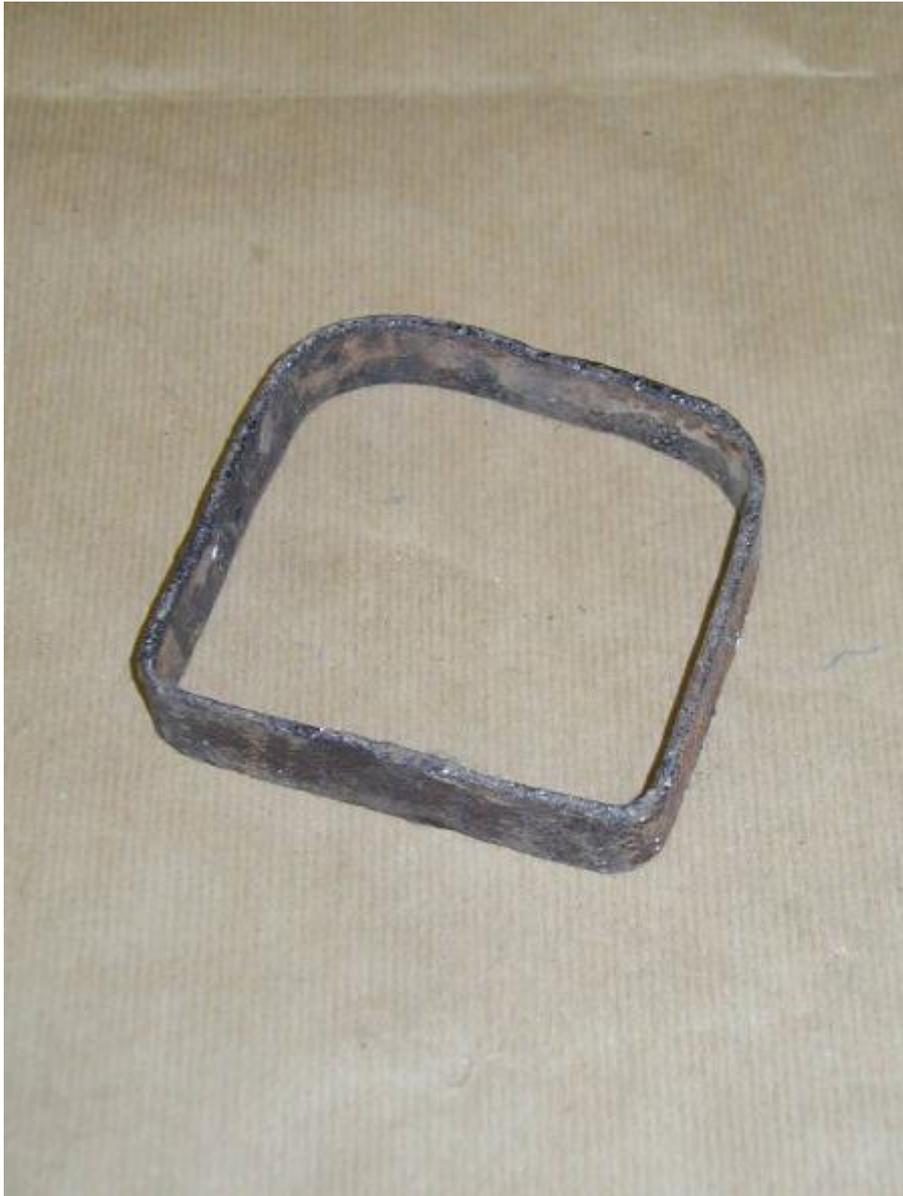
Materia: ferro

Tecnica: forgiatura

Staffa quadrata di ferro, con due angoli arrotondati, probabilmente relitto d'una delle estremità dei montanti delle scale del pianale d'un carro agricolo

Funzione: Rinforzare la parte terminale dello scalone da carro

Modalità d'uso: Infissa e inchiodata ai lati
