Estirpatore per traino animale

ambito Italia Settentrionale

Definizione: ESTIRPATORE PER TRAINO ANIMALE

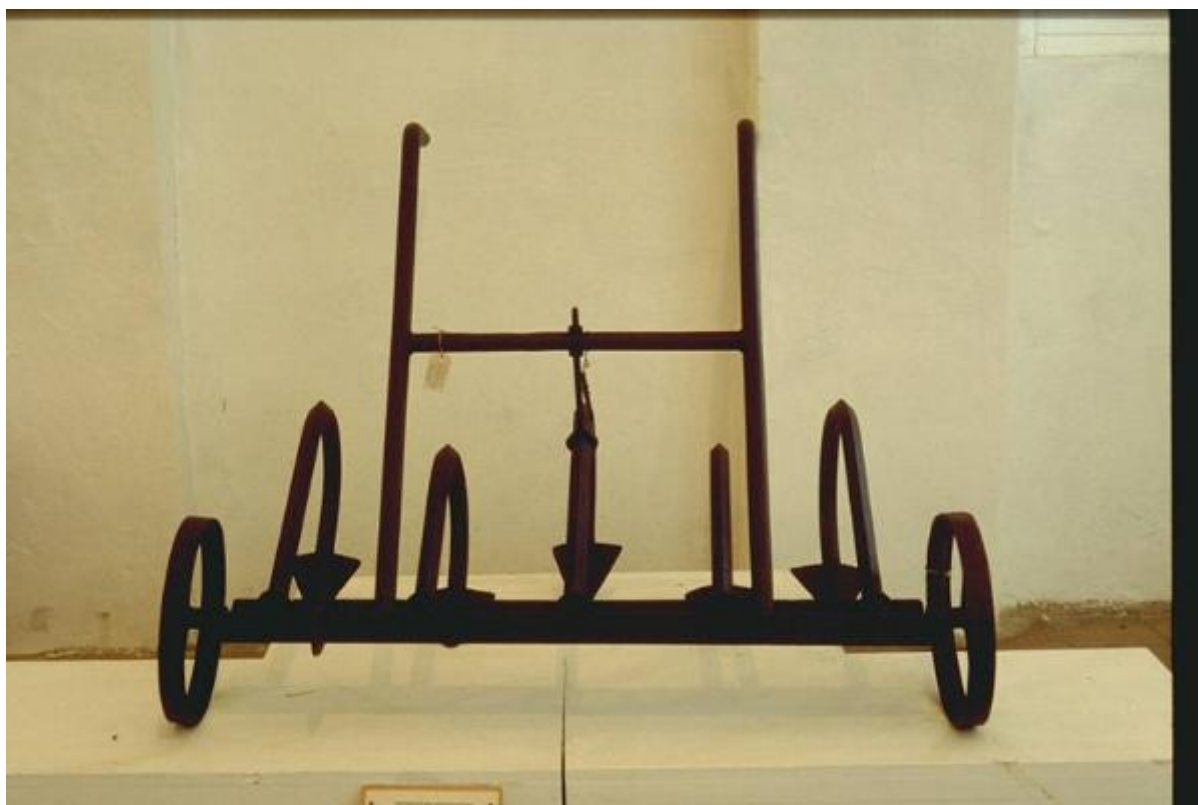
Una barra ad "I" di ferro porta alle estremità due ruote. In cinque #bride# fissate su di esse sono fatti passare altrettanti denti, fissati poi con bulloni. I denti si curvano a semicerchio ed all'estremità libera portano vangheghe triangolari. L'estirpatore è manovrato da due stegole unite tra loro da una barretta orizzontale. Ogni stegola ha un'estremità con diametro ridotto, e qui è filettata; un dado la fissa dal di sotto della barra ad "I". Un tirante tra i denti di mezzo e la barretta irrigidisce l'attrezzo. Due ganci sulla barra dalla parte opposta ai denti servono da attacco per l'animale da traino.

Funzione: smuovere meglio la terra e portare in superficie le radici delle infestanti

Modalità d'uso: Trainato da un animale si abbassava l'estirpatore sul terreno trascinandolo.

Altezza: 89

Lunghezza: 110

Specifiche: carreggiata 116

Indicazioni specifiche: Manca uno dei due ganci per l'attacco dell'animale da traino.
