Frullone

Definizione: frullone

Denominazione: Cascina Il Cambonino Vecchio

Denominazione struttura conservativa - livello 1: Museo Civico della Civiltà Contadina

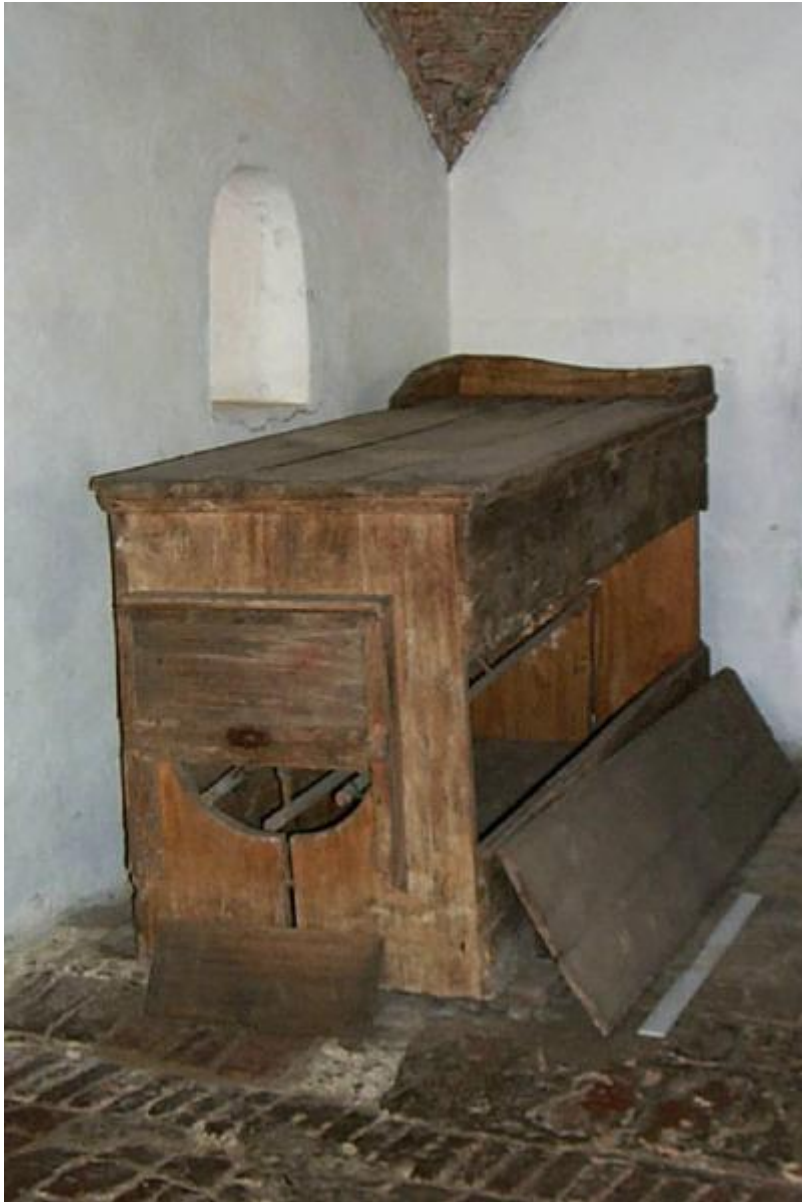
Usato per separare farina di diverse granulometrie per mezzo di veli. La pula ventilata usciva da un foro, sui veli più alti si raccoglieva la farina 00, sul fondo si depositava la polvere di marmo

Stato di conservazione: mediocre

Incompleto non funzionante. In molte parti il legno è marcio; necessita di trattamento antitarlo e antiruggine
