# Filatoio

Ambito cremonese

Definizione: filatoio

Denominazione: Museo del Lino

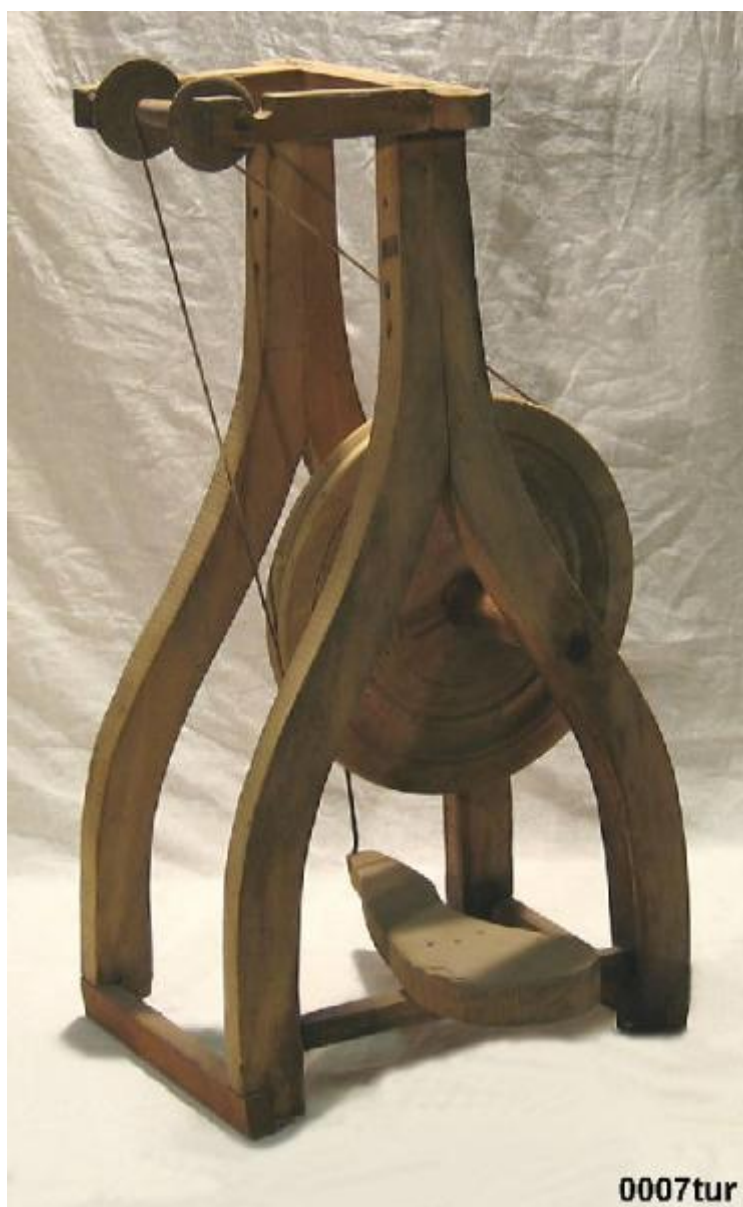
0007tur

Attrezzo con due lati formati da quattro legni inchiodati a due a due come una Y capovolta. Il pedale fissato con due perni ai piedi, fa girare la ruota scanalata per mezzo di una biella e trasmette, tramite cinghia, il movimento al dispositivo di filatura formato da un rocchetto con puleggia sprovvisto del fuso.

Si sagomavano incurvandole quattro gambe che fungevano da piede, tenute assieme da traversi su uno dei quali veniva fissato il pedale. Ad una certa altezza si fissava la girella (ruota) che veniva mossa mediante una biella di legno o di metallo azionata dal pedale. Sopra veniva costruito il dispositivo di filatura costituito dal fuso con spola. Il movimento veniva trasmesso da un cavo che passava in una scanalatura praticata sia nella girella sia sul disco della spola.

Con l'aiuto di un uncinetto in ferro si faceva passare il filo di lino dentro l'albero forato del fuso. Da questo foro il filo passava attraverso l'occhiello di un gancetto infilato in uno dei forellini dell'aletta e da lì sulla spola. Il movimento del fuso e della spola ad opera del cavo, produceva la torcitura e l'avvolgimento del filo. Di tanto in tanto si spostava il gancetto metallico in un altro forellino dell'aletta per regolare l'avvolgimento del filo sulla spola.
