# Filatoio

Ambito cremonese

Definizione: filatoio

Denominazione: Museo del Lino

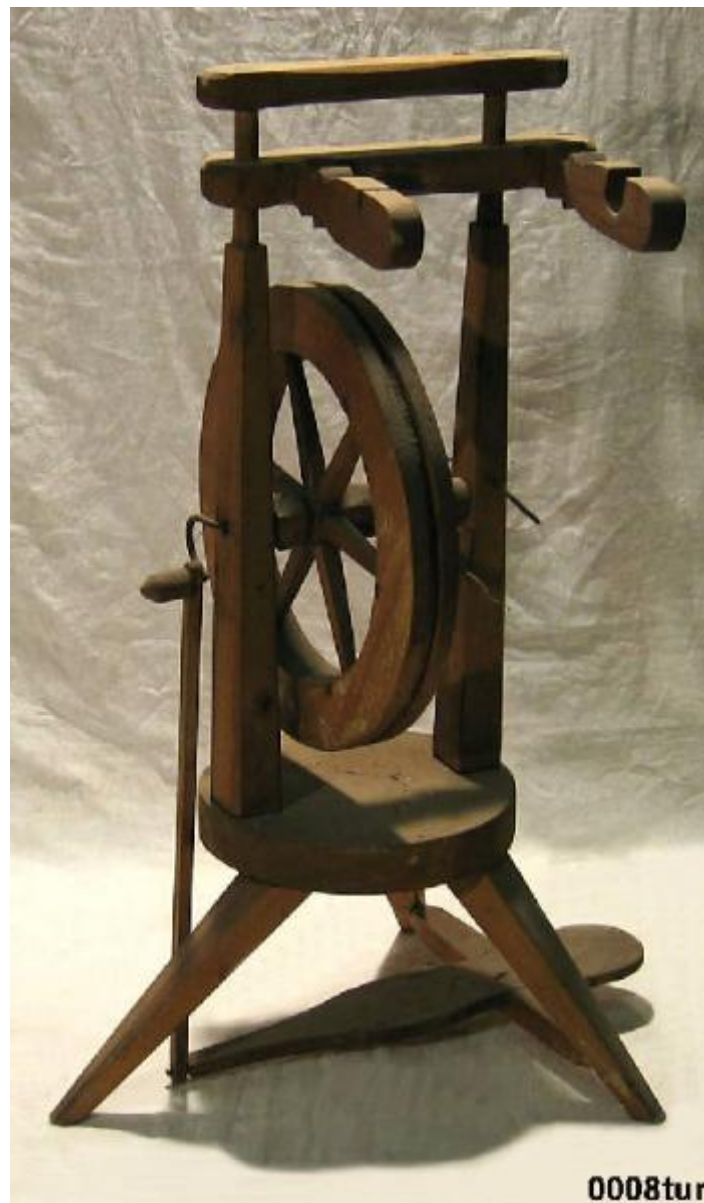
Nella parte inferiore di un disco di legno venivano incastrate o inchiodate tre gambe che fungevano da piede. Su due di esse veniva inserito il pedale. Sulla parte superiore del disco due montanti in legno reggevano la ruota (girella) e il dispositivo di filatura costituito dal fuso con spola. Il movimento era trasmesso da una biella mossa dal pedale. Girella e spola erano collegate da un cavo che passava in una scanalatura praticata su entrambe.

Attrezzo con base a sgabello tondo il cui piano è sorretto da tre gambe. Il pedale fissato con due perni ai piedi, fa girare la ruota scanalata per mezzo di una biella e trasmette, tramite una cinghia il movimento al dispositivo (mancante) di filatura. E' presente il supporto.

Con l'aiuto di un uncinetto in ferro si faceva passare il filo di lino dentro l'albero forato del fuso. Da questo foro il filo passava attraverso l'occhiello di un gancetto infilato in uno dei forellini dell'aletta e da lì sulla spola. Il movimento del fuso e della spola ad opera del cavo, produceva la torcitura e l'avvolgimento del filo. Di tanto in tanto si spostava il gancetto metallico in un altro forellino dell'aletta per regolare l'avvolgimento del filo sulla spola.
