Girella

Ambito cremonese

Funzione: Avvolgere il filo sul rocchetto.

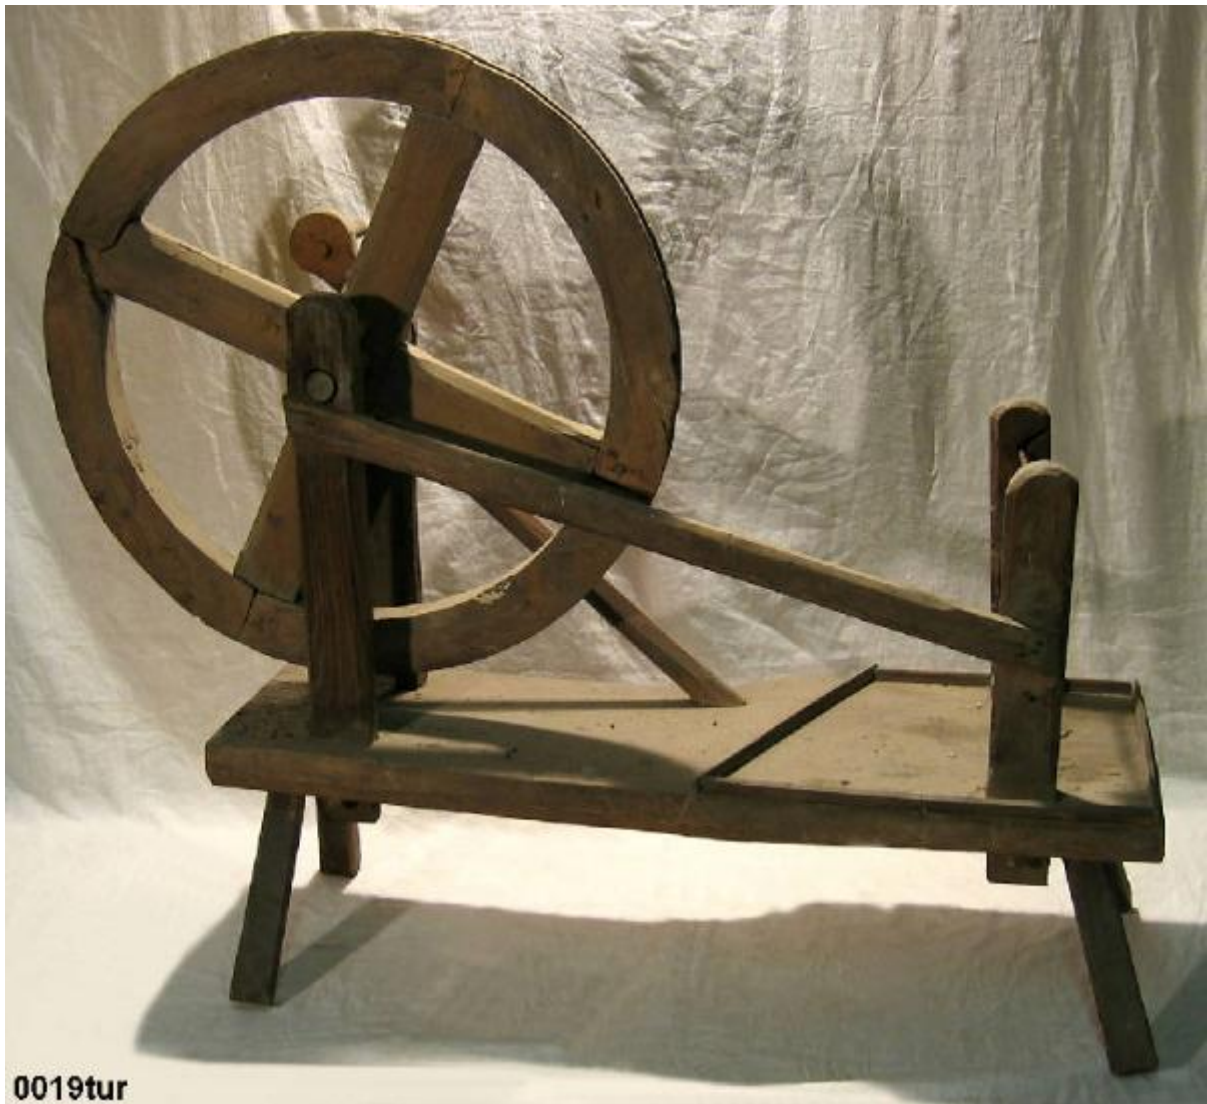
Il basamento veniva costruito partendo da un asse longitudinale a cui venivano incastrati quattro piedi. Ad un'estremità venivano fissati due robusti sostegni in legno che sorreggevano l'asse orizzontale, provvisto di manovella in ferro o legno della girella. Si costruiva la ruota scanalata, in legno provvista di quattro raggi. All'altra estremità due sostegni sorreggevano il rocchetto. Il movimento veniva trasmesso da un cavo dalla ruota al rotello del rocchetto.

Attrezzo formato da una panchina, con uno dei lati lunghi tagliato in modo concavo, sorretta da quattro piedi sporgenti lateralmente. Dove la panchina ha una superficie maggiore è inchiodata una cornice in modo da formare un trapezio rettangolo. Ad una estremità due legni verticali reggono una ruota fatta girare da una manovella inserita nel mezzo. La ruota ha quattro raggi con quattro gavoli uniti tra loro e con una scanalatura lungo tutto il bordo. All'altra estremità della panchina, altri due legni verticali hanno un foro per sorreggere il rocchetto. Due legni obliqui uniscono uno i due legni verticali e l'altro un legno verticale e la panchina.

La filatrice, con la mano destra, faceva girare la girella mediante la manovella; con la mano sinistra filava nel seguente modo: fissava il capo del filo proveniente dal fuso sul rocchetto. Mentre tirava il filo, muovendo la mano dalla girella all'asse del fuso, esso veniva torto dal fuso rotante.
