Filatoio

Ambito cremonese

Definizione: filatoio

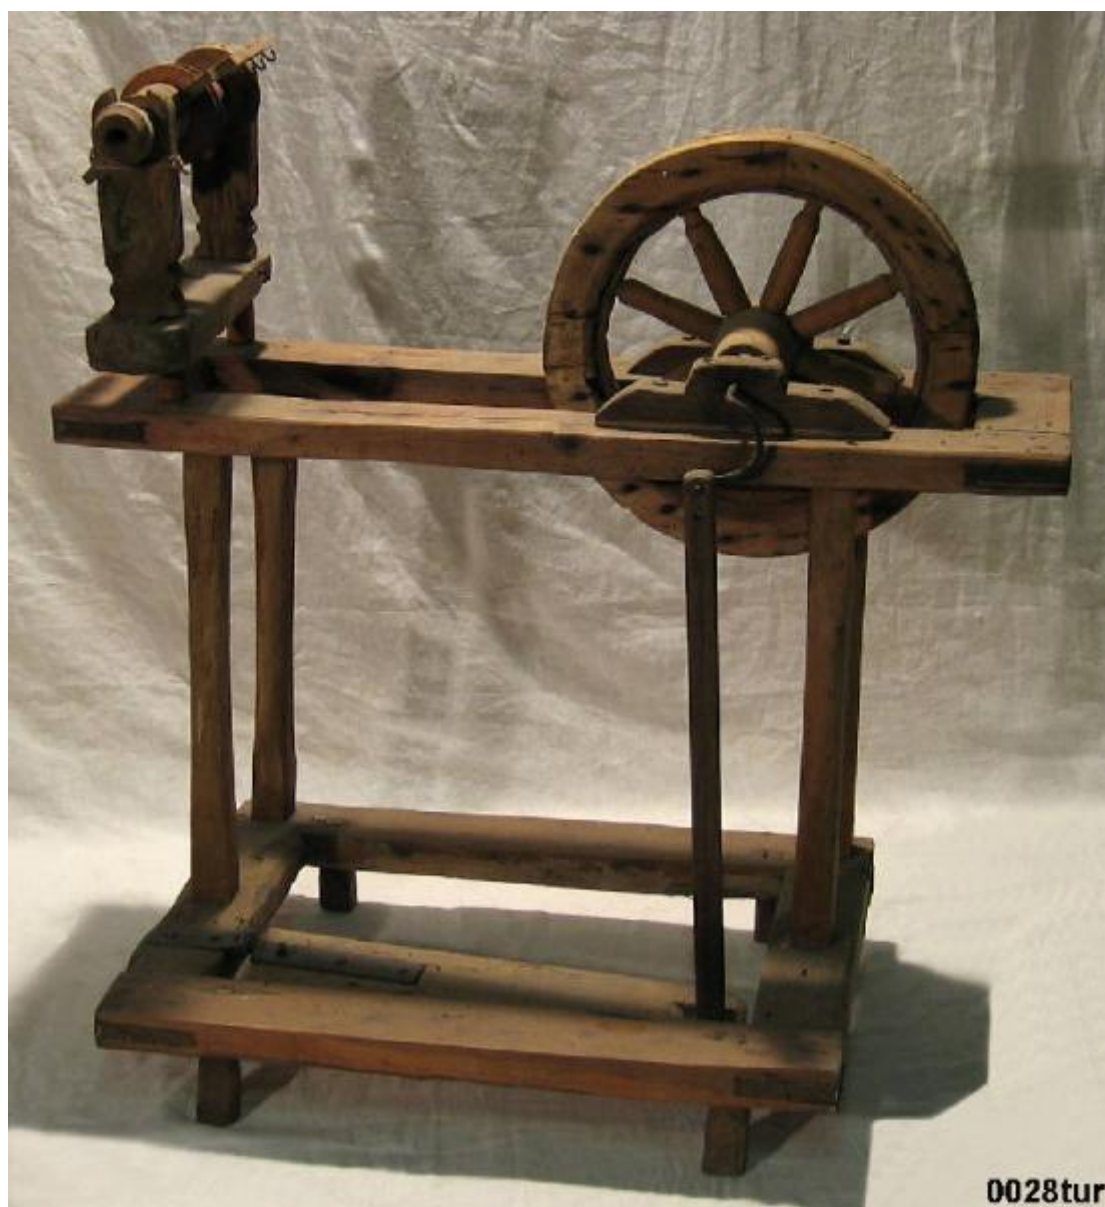
Lo strumento è formato un telaio di legno rettangolare che funge da piede a cui sono fissate quattro gambe che recano un supporto orizzontale sul quale è inserito il pedale che fa girare la ruota scanalata (girella). Mediante una biella fissata in fondo al pedale viene trasmesso il movimento al dispositivo di filatura tramite una cinghia (mancante). Il dispositivo di filatura è costituito dal fuso con spola.

Su un telaio di legno rettangolare che funge da piede, sono fissate quattro gambe che recano un supporto orizzontale sul quale ruota la girella. Essa veniva azionata mediante una biella fissata in fondo al pedale inserito in uno dei piedi. Sulla destra della ruota (girella) veniva costruito il dispositivo di filatura costituito dal fuso con spola.

Con l'aiuto di un uncinetto in ferro si faceva passare il filo di lino dentro l'albero forato del fuso. Da questo foro il filo passava attraverso l'occhiello di un gancetto infilato in uno dei forellini dell'aletta e da lì sulla spola. Il movimento del fuso e della spola ad opera del cavo, produceva la torcitura e l'avvolgimento del filo. Di tanto in tanto si spostava il gancetto metallico in un altro forellino dell'aletta per regolare l'avvolgimento del filo sulla spola.
