Girella

Ambito cremonese

Definizione: girella

Denominazione: Museo del Lino

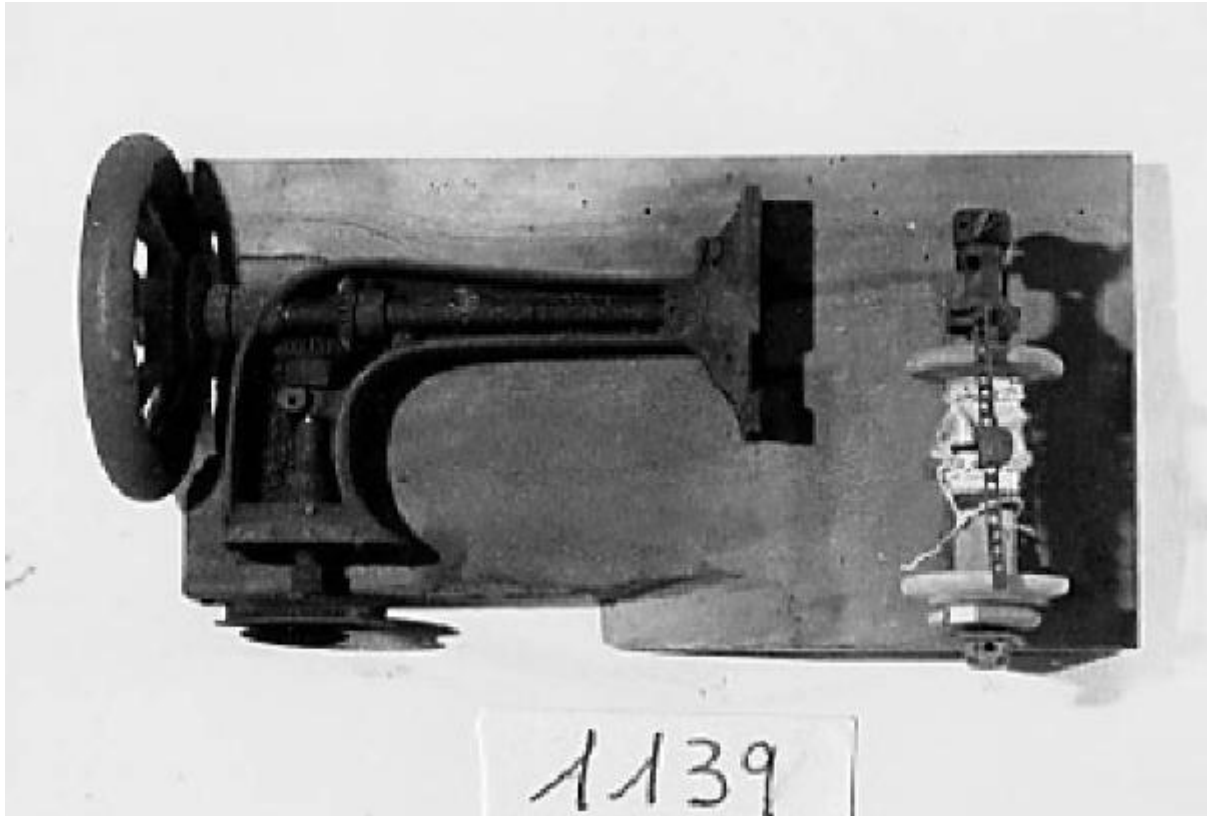
Girella costruita assemblando pezzi di strumenti appartenenti ad apparecchiature totalmente estranee alla filatura: su un asse di legno che funge da base veniva inchiodato il fusto centrale vuoto di una macchina per cucire provvista di volano. All'estremità opposta dell'asse di legno si fissava il portarocchetto.

Attrezzo costituito da un rettangolo di legno a cui sono avvitati una sezione di macchina per cucire e un supporto per rocchetto. Girando la ruota si mettono in moto gli ingranaggi che fanno ruotare una rotella collegata da una cinghia fatta con spago al rocchetto.

La filatrice, con la mano destra, faceva girare la girella mediante la manovella; con la mano sinistra filava nel seguente modo: fissava il capo del filo proveniente dal fuso sul rocchetto. Mentre tirava il filo, muovendo la mano dalla girella all'asse del fuso, esso veniva torto dal fuso rotante.
