Telaio per tessitura

Ambito cremonese

Codice scheda: Z0010-02171

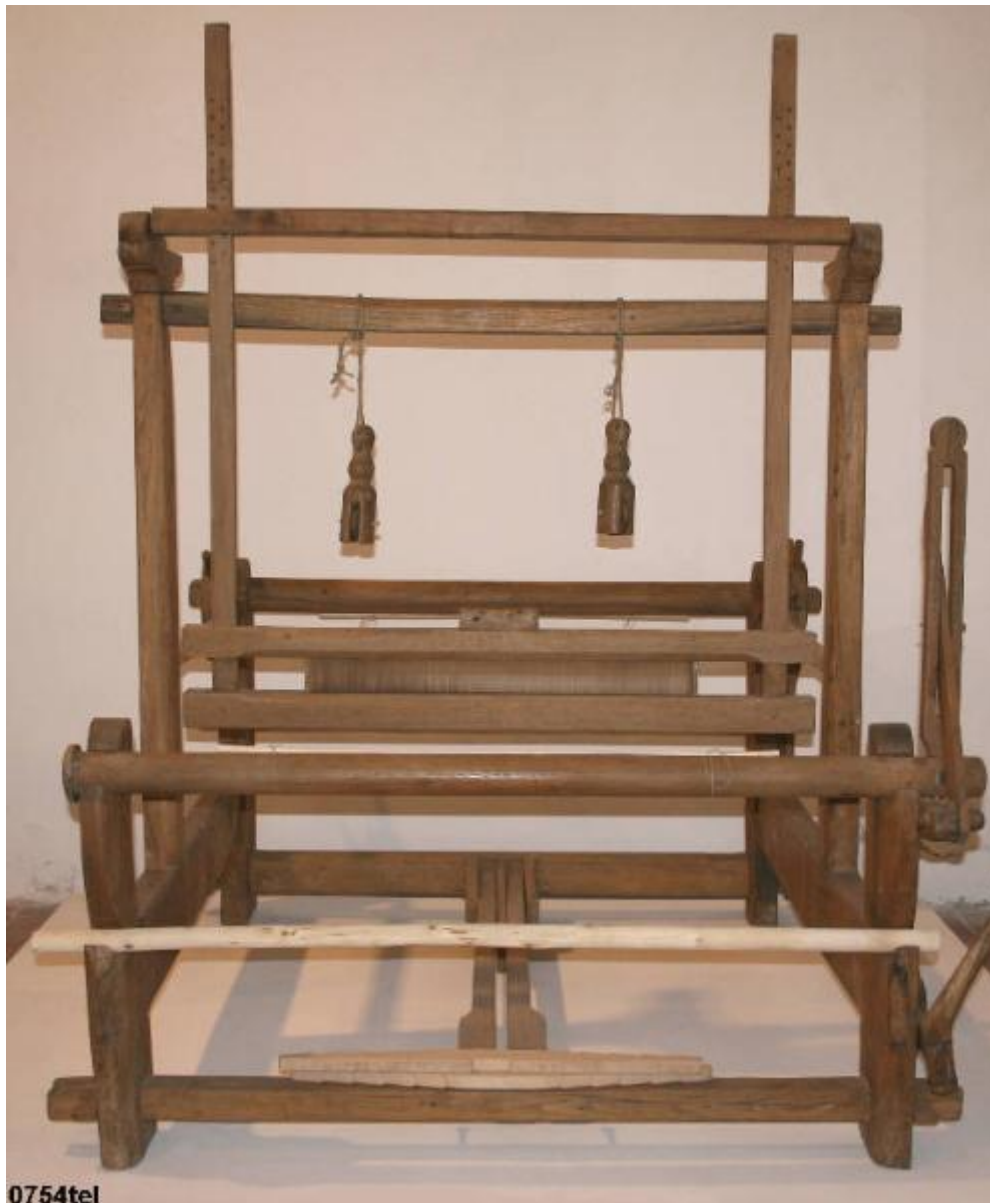
Il telaio manuale di tipo orizzontale a due licci mossi da pedali (calcole) ha una struttura portante composta da longheroni, traverse e montanti congiunti da incastri.

Sui montanti di retro e fronte sono allocati i subbi circolari per svolgere l'ordito e avvolgere il tessuto.

Al sommo dei montanti centrali sono incastrate due traverse: su una è imperniata la cassa battente che porta il pettine; all'altra sono appese le carrucole collegate ai due licci e ai pedali.

La struttura portante del telaio è ottenuta tagliando e squadrandi tronchi di essenze forti (olmo, noce, robinia) a mezzo di seghe a mano, raspe e pialle. I vari elementi (longheroni, traverse e montanti) sono congiunti da incastri per un agevole smontaggio. I subbi circolari in olmo sono torniti a mano.

Le corde a cui sono appese le carrucole o i licci sono di canapa. I laccioli dei licci sono ottenuti con sottili cordicelle di cotone intrecciate o annodate.

I denti del pettine della cassa battente sono fatti di sottili segmenti di canna.

Il telaio permette di intrecciare fili longitudinali (ordito) con fili trasversali (trama) per formare il tessuto. I fili di ordito vengono fatti passare attraverso gli occhielli dei due licci: tra i fili dei licci, alzati in modo alterno premendo i pedali, si apre in varco attraverso cui viene lanciata trasversalmente la navetta che porta il filo di trama. Il susseguirsi delle selezioni tra fili alti e bassi, a cui corrisponde l'inserimento della trama, costituisce il tessuto.
