# Telaio per tessitura

Ambito cremonese

Definizione: telaio per tessitura

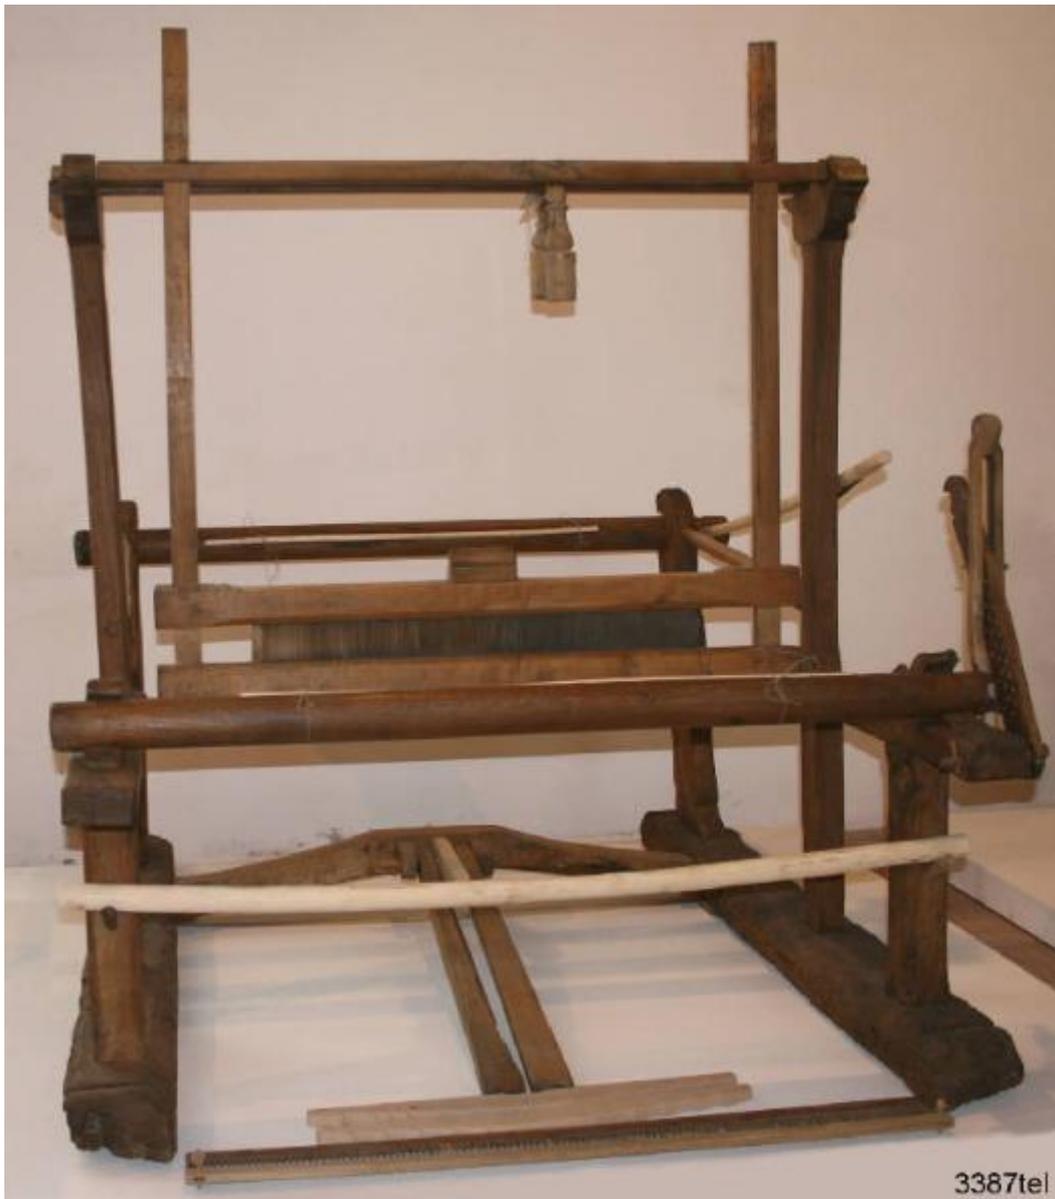
Il telaio manuale di tipo orizzontale a due licci mossi da pedali (calcole) ha una struttura portante composta da longheroni, traverse e montanti congiunti da incastri.

Sui montanti di retro e fronte sono allocati i subbi circolari per svolgere l'ordito e avvolgere il tessuto.

Al sommo dei montanti centrali sono incastrate due traverse: su una è imperniata la cassa battente che porta il pettine; all'altra sono appese le carrucole collegate ai due licci e ai pedali.

La struttura portante del telaio è ottenuta tagliando e squadrandi tronchi di essenze forti (olmo, noce, robinia) a mezzo di seghe a mano, raspe e pialle. I vari elementi (longheroni, traverse e montanti) sono congiunti da incastri per un agevole smontaggio. I subbi circolari in olmo sono torniti a mano.

Il telaio permette di intrecciare fili longitudinali (ordito) con fili trasversali (trama) per formare il tessuto. I fili di ordito vengono fatti passare attraverso gli occhielli dei due licci: tra i fili dei licci, alzati in modo alterno premendo i pedali, si apre in varco attraverso cui viene lanciata trasversalmente la navetta che porta il filo di trama. Il susseguirsi delle selezioni tra fili alti e bassi, a cui corrisponde l'inserimento della trama, costituisce il tessuto.

"Il longherone di base di sinistra, molto indebolito dal tarlo, risulta spezzato in 2 tronconi. Viene trattato a più riprese con paraloid che, penetrando a fondo lungo i cunicoli scavati dal tarlo, ne rinsalda la struttura.

Lo sgretolamento dovuto al tarlo e all'umidità, riducendo la superficie d'appoggio, ha marcatamente influito sulla sua stabilità del telaio. Perciò nella parte sottostante i 2 tronconi, dopo averli fatti combaciare e aver aperto un leggero incavo, è s
