Torcitoio ibrido da seta

ambito cremonese

Definizione: torcitoio ibrido da seta

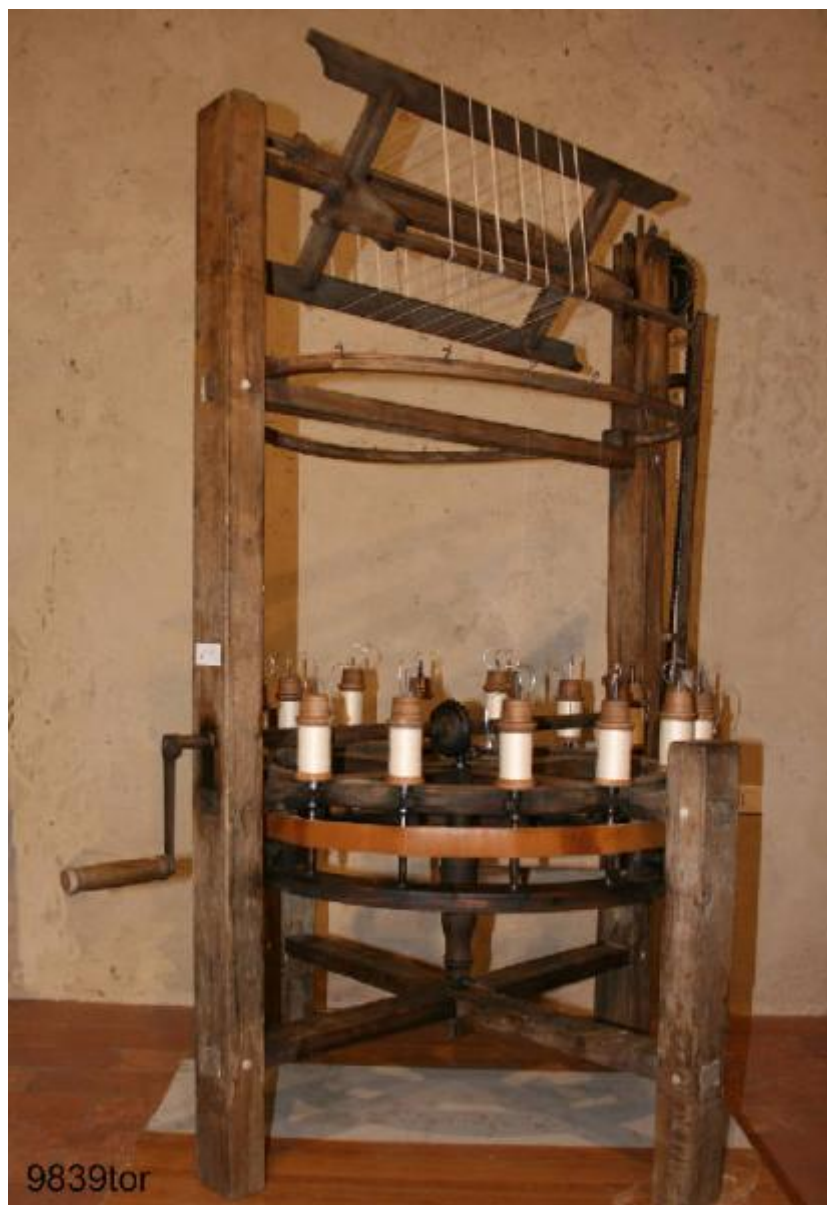
Macchinario composto da una struttura lignea portante verticale a due alti montanti e due gambe d'appoggio, unite tra loro mediante l'incastro di quattro assi orizzontali a loro perpendicolari, e da un cerchio assicurato perpendicolarmente alla struttura. Alla parte superiore del cerchio sono fissati sedici rocchetti incannati con filo di seta, rotanti contemporaneamente attraverso un sistema di ingranaggi messi in moto da una manovella dal manico ligneo. Al di sopra dei rocchetti, assicurato alla struttura portante, vi è un altro cerchio ligneo munito di sedici ganci uncinati, ognuno corrispondente ad un rocchetto, per il passaggio dei singoli fili. Infine, in cima alla struttura montante vi è un aspo rotante a quattro bracci.

Il macchinario veniva caricato con sedici rocchetti incannati con filo di seta con torsione di tipo "S". Girando la manovella, si azionava il sistema di ingranaggi che consentiva la messa in moto rotatorio dei rocchetti, del cerchio munito di uncini e dell'aspo, procedendo così alla torcitura, trasportando il filo dai ganci uncinati all'aspo per la formazione della matassa.

La struttura portante lignea è stata ottenuta mediante il taglio, la squadratura, la piallatura e la levigatura del legno. Le assi di unione tra le parti di appoggio sono state assicurate mediante incastro. I rocchetti sono stati torniti. I bracci dell'aspo sono stati ricavati mediante taglio, squadratura, piallatura, levigatura, modanatura e incastro. Le parti ferrose sono state ottenute a stampo.

Una volta fotografato, il torcitoio è stato smontato e sottoposto alla bonifica dai tarli mediante sottrazione di ossigeno. Si è poi proceduto al consolidamento, sostituzione o restauro delle parti legnose, usando essenze della stessa specie in uso.
