Vagli Sotto - Cava di marmo - Parete a tagli multipli

Ufficio fotografico Montecatini / Montecatini Edison / Montedison (attr.)

Titolo attribuito: Parete a tagli multipli della cava Monte Vagli

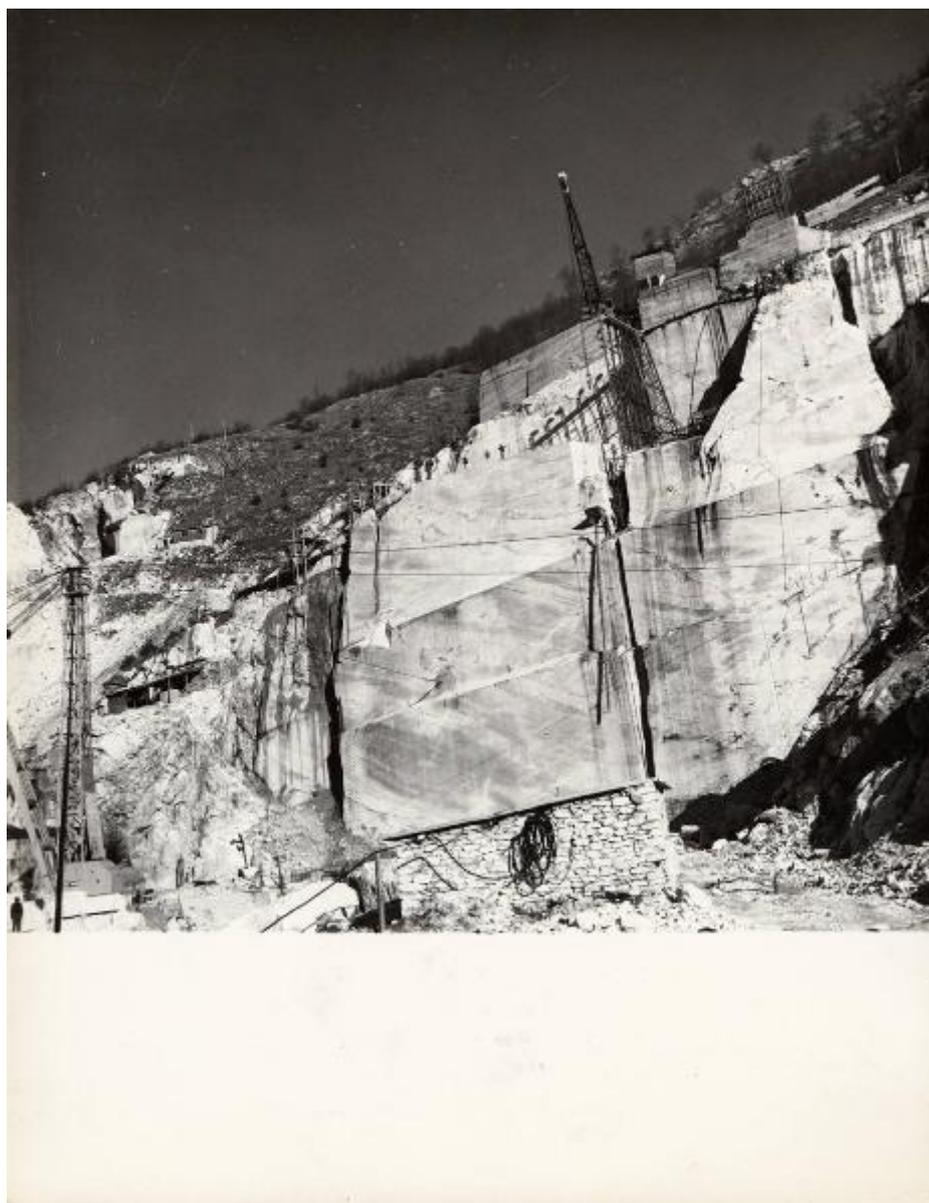
Vagli Sotto (Garfagnana). Bacino marmifero di Vagli: veduta di una parete a tagli multipli della cava Monte Vagli. In alto sono visibili la gru per il sollevamento dei blocchi di marmo, l'impianto a fili multipli per la sezionatura delle pareti e la centralina della miscela abrasiva da far scorrere sui fili per il taglio del marmo.

CAVA M. VAGLI - Vista prospettica cava a tagli multipli automotori e/ centralizzazione alimentazione miscela abrasiva./ Sollevamento blocchi a mezzo semovente cingolato da 30 tonn.
